校区安全点検

八南小学校では、地区の健全育成会とPTAが協力して、6月の第2土曜日に、校区の安全点検を行っています。PTAの安全委員と教員と各町内の健全育成会の方やパトロール隊の方々がそれぞれ3町内に分かれて、通学路や子どもたちが遊ぶ場所を中心に歩いて回ります。危険個所を見つけた場合は、校区地図に記入するとともに写真を撮っておき、写真付きの危険個所マップを作成します。出来上がったものは、区長さんや市議員さんを通して、市に申し入れをしたり、学校から教育委員会に働きかけたりしています。校区を多くの目で点検し、危険マップに「見える化」することで、多方面に働きかけやすくなり、登下校の安全に寄与しています。

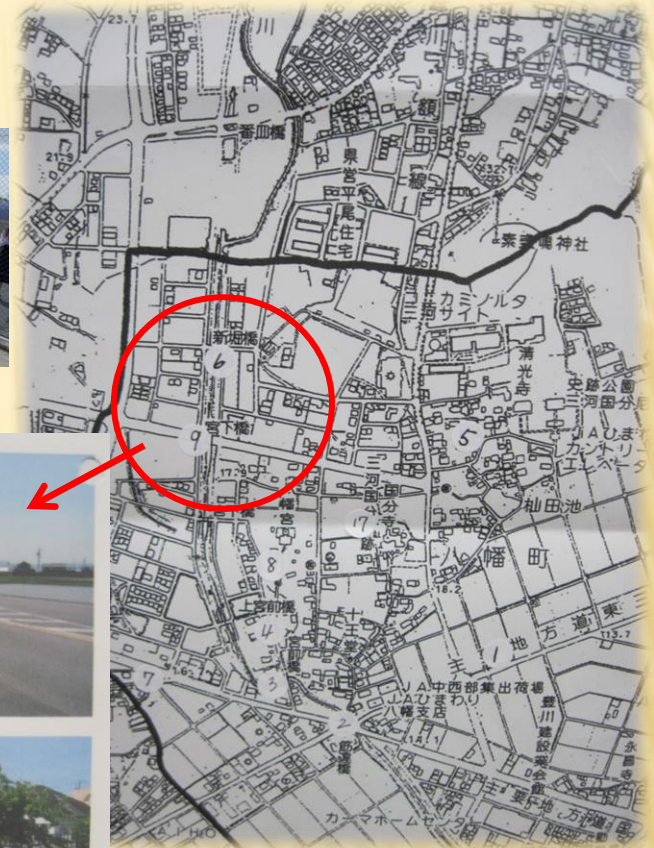
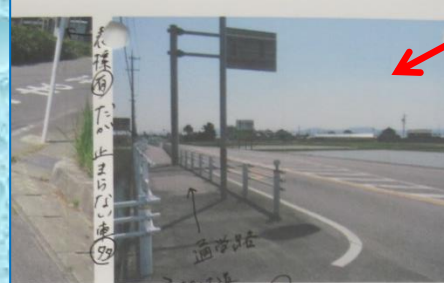
③	上の蔵	上の蔵公園の交差点「止まれ」で車が止まらない	止まれ表記は明確だが、止まっていない車が多いので停止線を明確に	③
④	宮下	止まれが薄いミラーが小さい	「止まれ」をもう少し明確にできればミラーを大きくしてください	④
⑤	園分寺の近く	車通りが多い(朝、幼稚園の送迎で通る人が多いようです)	カーブミラーがあればもう少し車通しがよくなると思われます	⑤
⑥	新堀橋 東側	止まれの表記がなく、車がスピードを出している	西宮瀬川の橋の十字路にすべて止まれ表記がないのでどちらかともなわからないので、どちらかに止まれの	⑥
⑦	御交差点近く	道路と歩道の境がなく、危ない。	道路と歩道の間に柵がほしい。	⑦
⑧	八幡宮	住宅近の柵が低く、落ちやすい。柵がないところもある。	柵のない部分に柵を作り、看板表示などで注意を促す。	⑧
⑨	みやした橋	橋の道路と反対側に集って、高学年の児童が遊ぶ。	柵を作ったり、「橋で遊ばない」という看板を作ったりする。	⑨アイ
⑩	ランタナーの交差点北側の交差点	大きい通りと合流するために、横断歩道を通過してしまう。	通学路の表示があるように。	
⑪	第五郡第一公園	樹木の刈り方が高く、見通しが悪い。	樹木を低く切る。
