3 地形と遺跡立地、集落立地、古地図等を読み解く

(1) 地形図の読み取り方

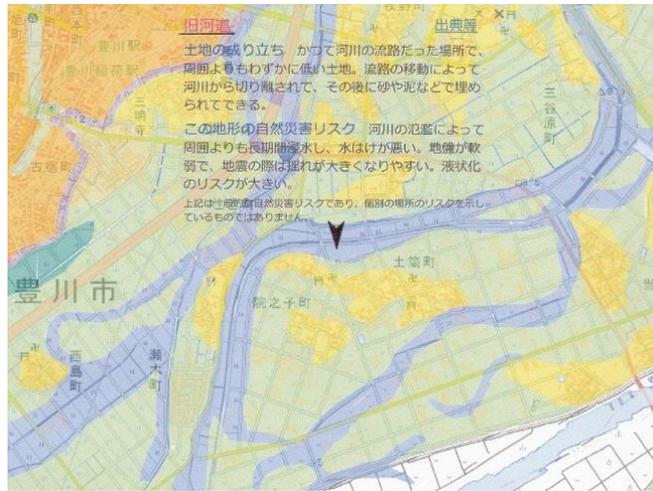
図9 地理院地図の自然災害リスク表示一例（古川沿い）

確認することができます。図9のように自宅周辺に位置を合わせ、地形の状況を確認してみてください。市内下郷地区であれば、自宅が自然堤防（黄色）にあれば微高地に立地すると判断できますが、旧河道（青色）や氾濫平野（薄黄緑色）、後背低地・湿地（青緑色）にあるようでしたら、浸水や液状化等のリスクが大きいことに注意を払う必要があります。

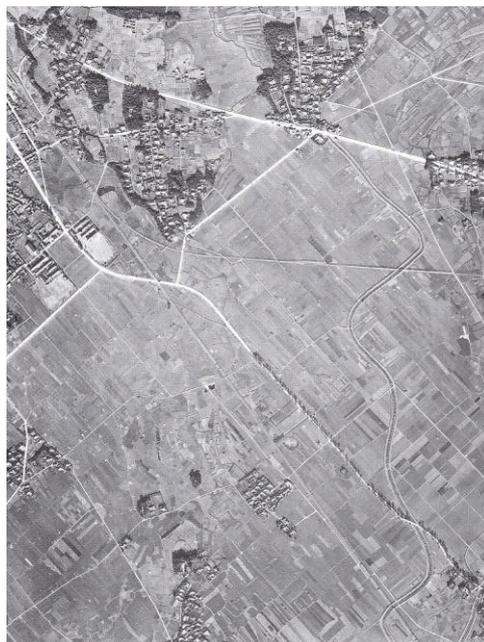
図 12 音羽川下流域の条里遺構（S32 年）

したが、音羽川下流域にはかつては碁盤の目のように区画された条里制の水田が残り（図 12）、また当時の音羽川は国府のある台地のすぐ西側の低地から南方に延びる低地（御津町域の安藤川沿い）を流れていたとも言われ、国府高等学校の南東側の水田地帯には「船原」の小字名も残り、当時音羽川の河口近くには国府の外港が設けられ「御津」の地名の由来になったとされています。

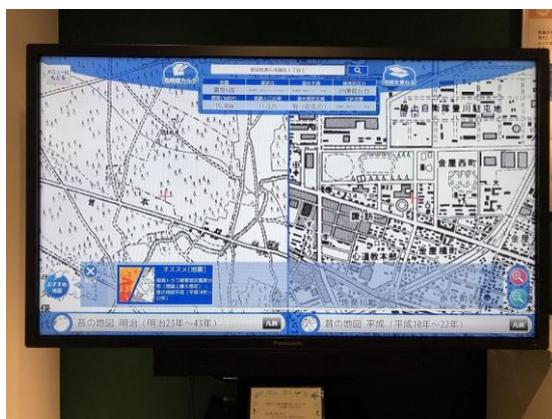
図 13 防災センターで楽しめる今昔マップ

豊川市防災センターのロビーに備えてある「今昔マップ」（図 13）は、明治時代の古い地図と現代の地図を瞬時に比較し、危険度カルテも表示される優れたものです。皆さんも一度防災センターを訪ねて、自宅周辺の明治時代の地形や土地利用の様子、危険度カルテを確認してみてください。

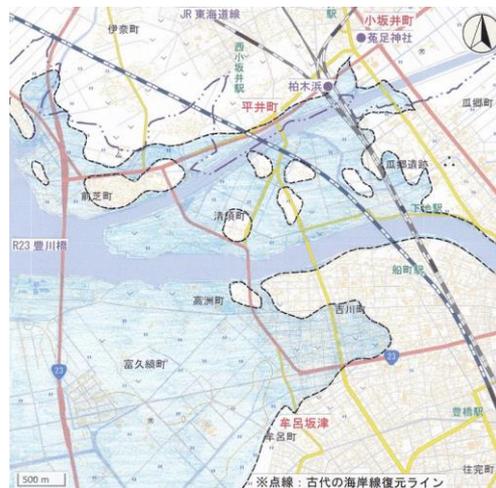
図15 古代の推定海岸線（松岡編 2018 参照）

江戸時代後期に刊行された『三河国名所図絵』には、平安時代に清少納言が三大渡しの筆頭に挙げ歌に詠まれた「しかすがの渡」のイメージ図が「志之須香渡古図」として図14のように掲載されています。図15のように、平安時代当時の海岸線は、JR東海道線辺りまで入り込んでいたと推定され、「しかすがの渡」は豊川市側の平井～小坂井辺りから豊橋市側の牟呂坂津辺りを結んでいたと考えられています。前芝（豊橋市）をはじめ河口部の集落は、往時は人の住まない島状の中洲であり、平井町や小坂井町の低地部の小字名には「広見島」「大島」といった地名が今も残っています。現在では、図16の航空写真に見られるように、かつて海が入り込みヨシやアシの茂る湿地であった場所近くの幹線道路沿いに工場、倉庫、店舗、病院、学校、介護施設などが立地しています。しかし、この辺りは豊川放水路や沿岸堤防整備前には、洪水や高潮、津波等の被害をたびたび受けた地域であり、現在でもそうした災害リスクを抱えていることを改めて認識しておく必要があります。

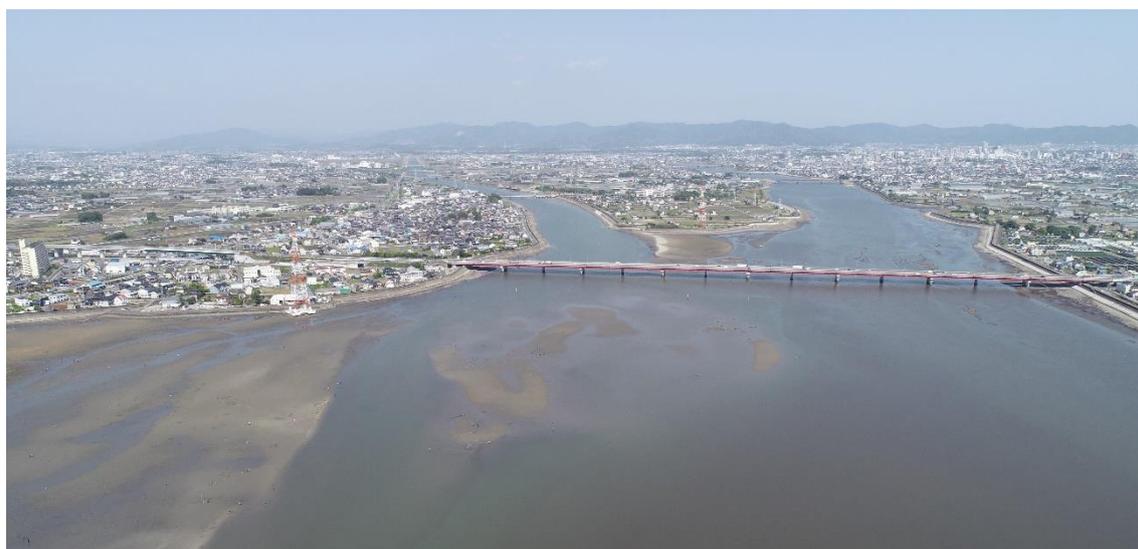
図16 豊川河口部の現在の航空写真（豊川橋西方上空より：豊川市防災ドローン航空隊撮影）

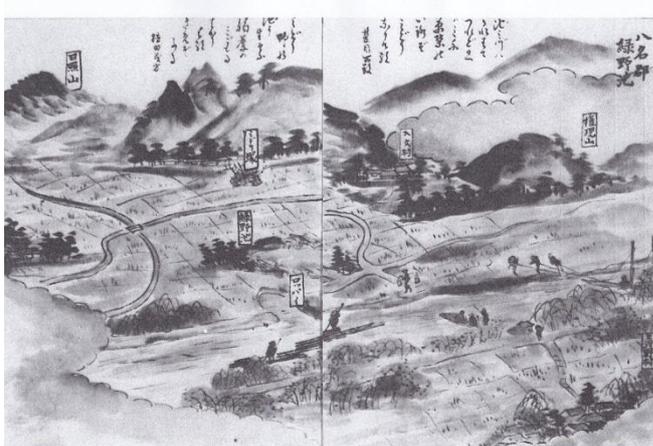
図 17 緑野池『三河国名所図絵』

『三河国名所図絵』には「八名郡緑野池」として、平安時代に和泉式部の歌に詠まれたとされる「緑野池」が描かれています(図 17)。近くの豊川の入江は「ロツパイ」と記され、現在の三上町西六盃・東六盃付近にかつて緑野池があったことが知られ、その右側には豊川の渡しの様子が描かれています。また、この地区には「間川」「南中島」「北中島」「沖」といった豊川に注ぐ間川沿いの低地にちなむ小字名が現在も残っており、現在六盃橋付近の県道沿いに和泉式部が「みどり野」を詠んだ歌の歌碑が建てられています(図 19)。

ところで豊川左岸には、金沢・賀茂・下条・牛川の4地区に霞堤(不連続堤)が今も残っていますが、昭和40年に豊川放水路ができた以降も、大雨のたびに霞地区では浸水被害を受けることがあります。緑野池のあった豊川市三上町の西六盃周辺は賀茂霞の差し口(開口部)にあたり、平成23年9月の台風15号(図18)や平成30年9月の台風24号の際にも浸水被害を受けています。また、金沢霞の差し口の地名は金沢町西峽(ニシザワ)で、三上町西六盃同様、やはり大雨のたびに差し水による浸水を繰り返しており対策が急がれます。

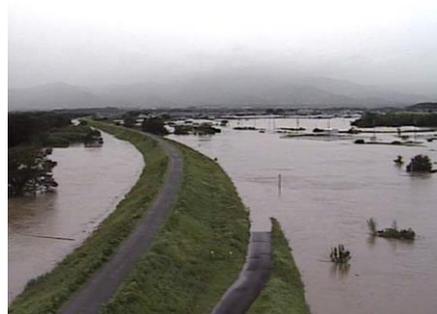
図 18 西六盃付近の浸水状況(H23)
(国交省豊橋河川事務所 HP より)

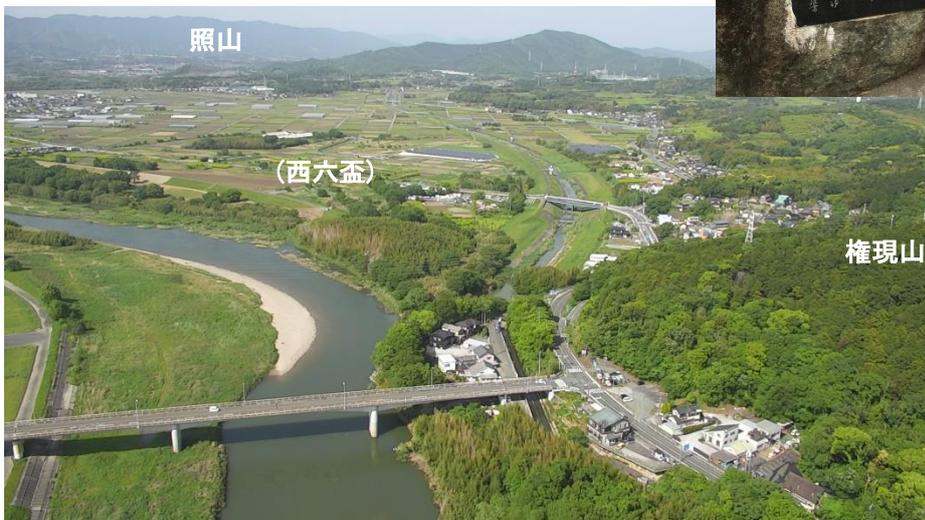
図 20 三上町西六盃周辺の航空写真(三上橋南西上空より:豊川市防災ドローン航空隊撮影)

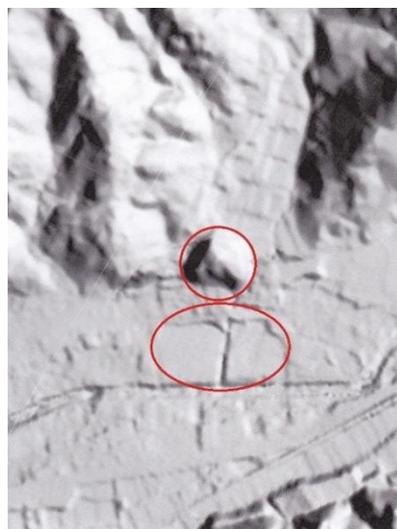
図22 地理院地図陰影起伏図「大崩」付近

赤坂宿の幕末の古地図(図21)から、赤坂宿と長沢村の境には、かつて大崩(おおくずれ)と呼ばれた地名があったことがわかります。現在の赤坂町西縄手の音羽中学校のグラウンド辺り(図22の赤色楕円)と推定され、南西側の小山(図22の赤丸:古地図では丸山とされる)周辺には土砂災害危険箇所がいくつもあります。丸山の南西側では昭和38年頃の大崩で山中に割れ目ができ、その後地すべり防止区域に指定されて地すべりの安定を図る工事が行われ、現在は赤坂緑地公園(地すべり学習公園)として整備されています(図23)。

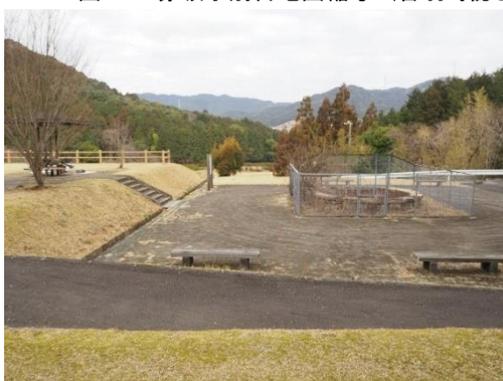
図23 赤坂緑地公園
