# 豊川市空家等対策計画 (案)

平成30年3月

豊川市

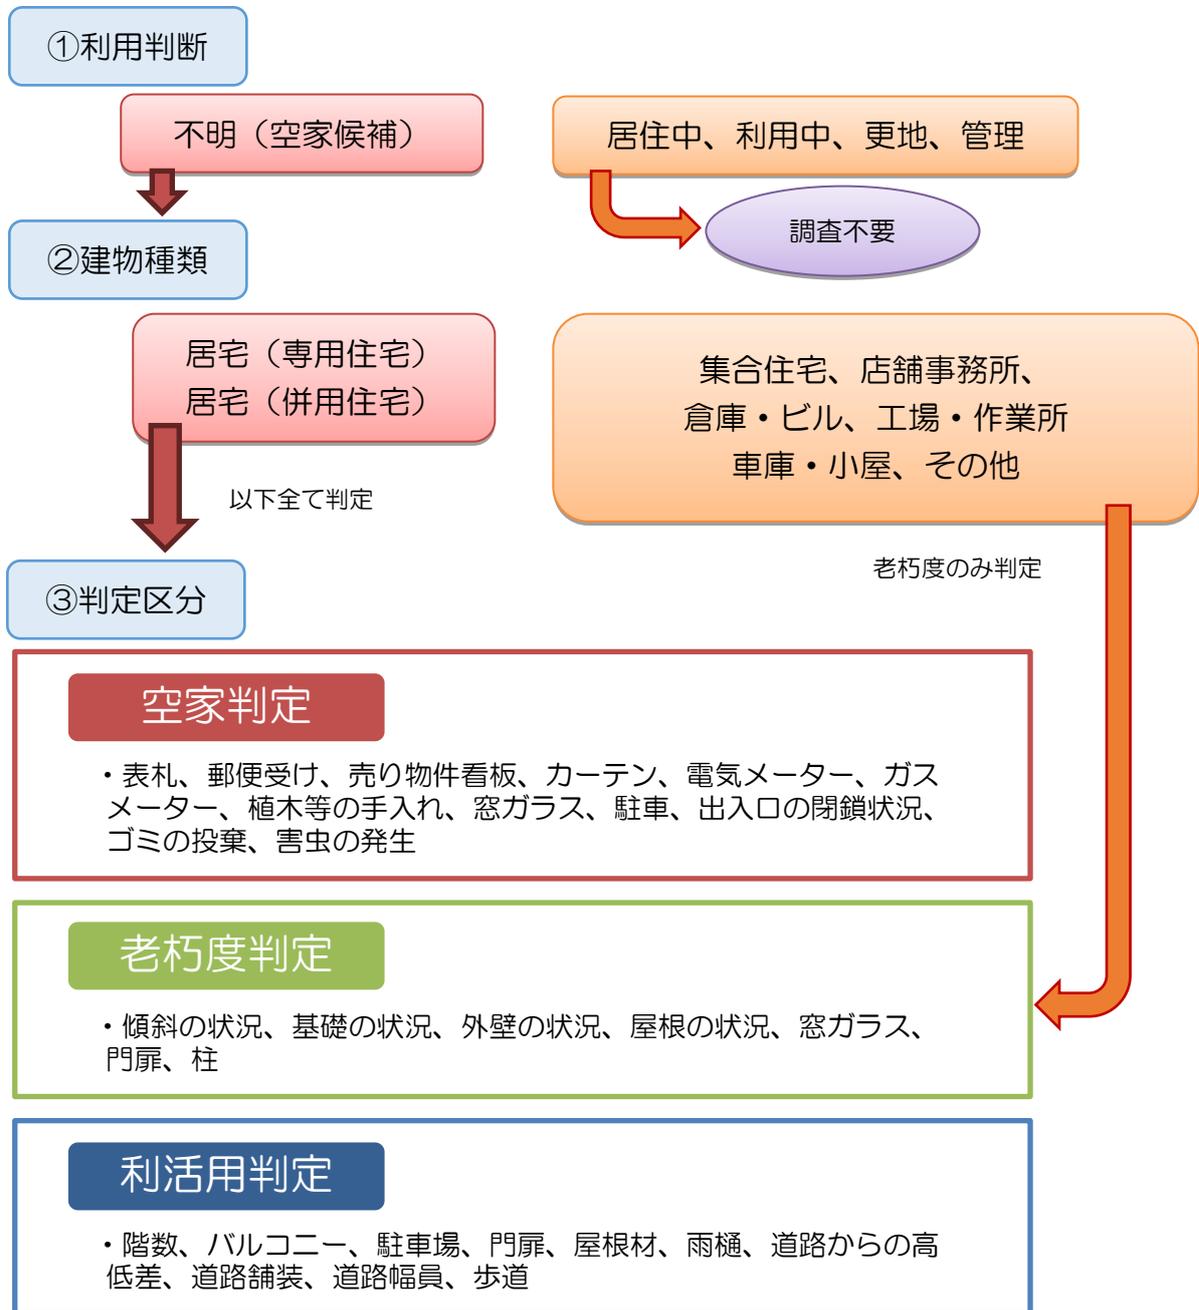
図 2-8 実態調査の流れ

本調査では、机上調査により抽出した空家候補の建物について外観目視による現地調査を行いました。現地調査の流れ及び調査項目は以下のとおりです。

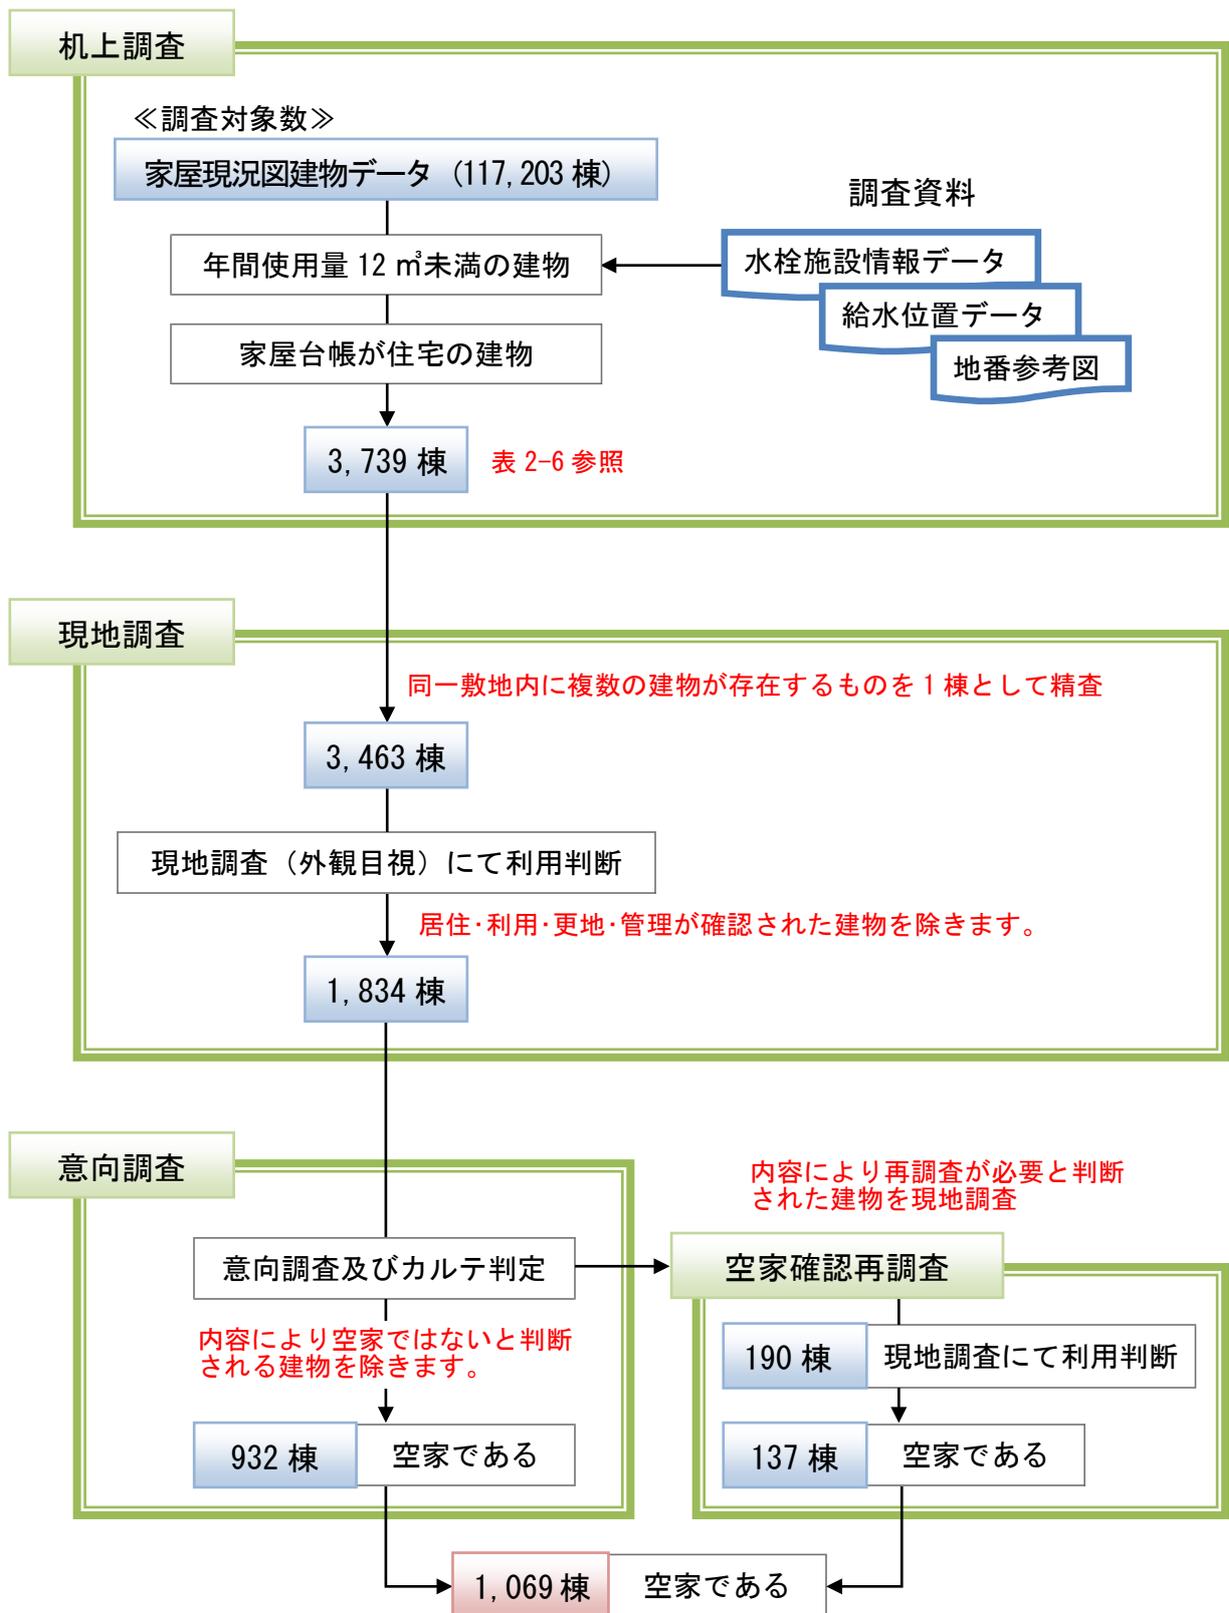
図 2-10 空家実態調査・空家確認調査フロー図

机上調査では、まず水栓情報や家屋台帳などを用いて抽出した 3, 739 棟を対象を絞り込みました。さらに同一画地に複数の建物があるものを 1 棟にするなどの精査をし、現地調査の対象を 3, 463 棟まで絞り込みました。

家屋現況図建物データの建物を空家であると判定するまでの全体のフローを次のページに示します。

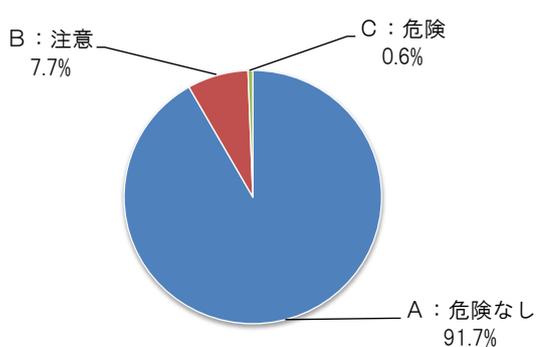
図 2-11 老朽度判定別空家棟数の割合

老朽度判定別及び利活用度判定別の空家棟数は以下のとおりです。老朽度判定別では、9割以上が危険のないA判定となりましたが、一方で、危険であるC判定の空家は7棟となりました。

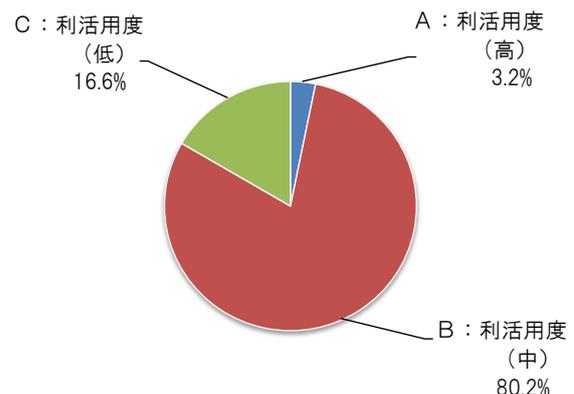
図 2-12 利活用度別空家棟数の割合

利活用判定別では、「利活用度（中）」の空家が約8割を占め、「利活用度（高）」の空家は34棟となりました。

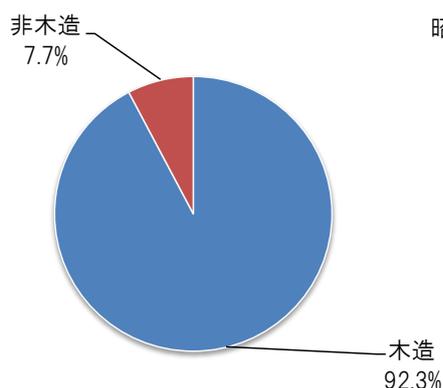
図 2-13 構造別空家棟数の割合

空家の構造別では、木造が 987 棟、非木造が 82 棟となりました。また、建築年別では、耐震基準の見直し（昭和 56 年）が行われる以前の昭和 55 年以前の建物は 864 棟で、耐震基準見直し後の昭和 56 年以降の建物は 195 棟、建築年不明は 10 棟となりました。

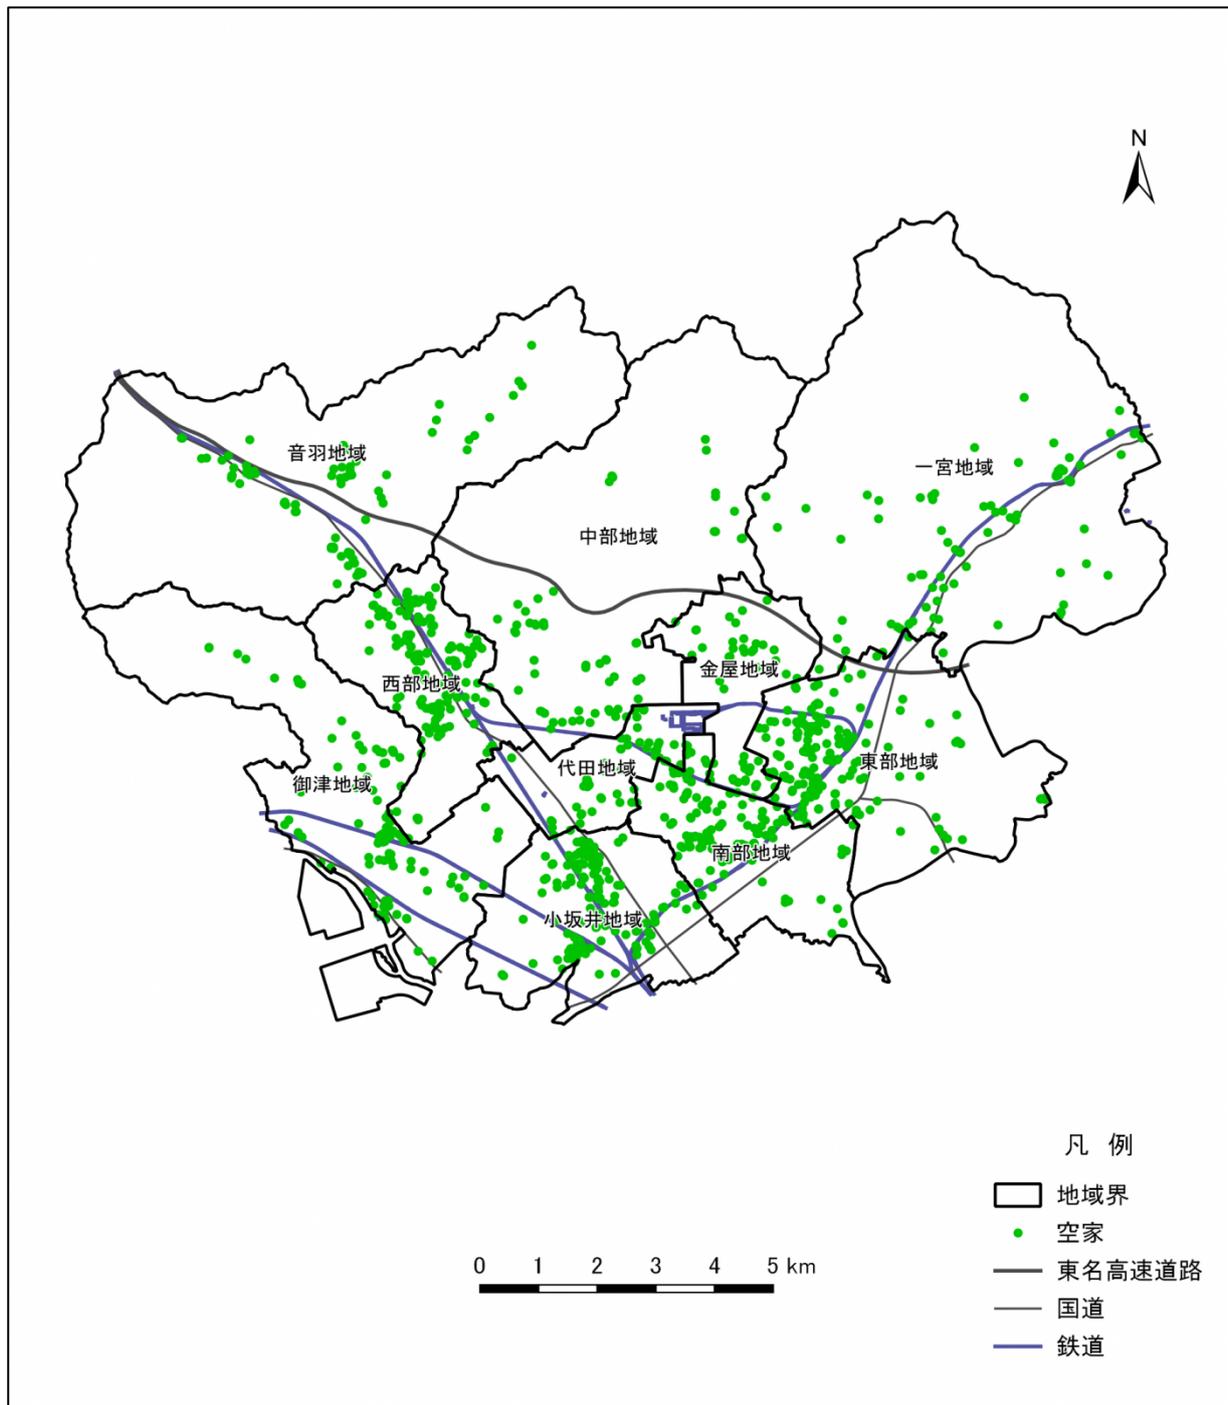
図 2-15 地域別空家分布状況

本市全体の空家の分布の傾向としては、東部地域、南部地域、小坂井地域、西部地域に多く分布がみられる結果となっています。

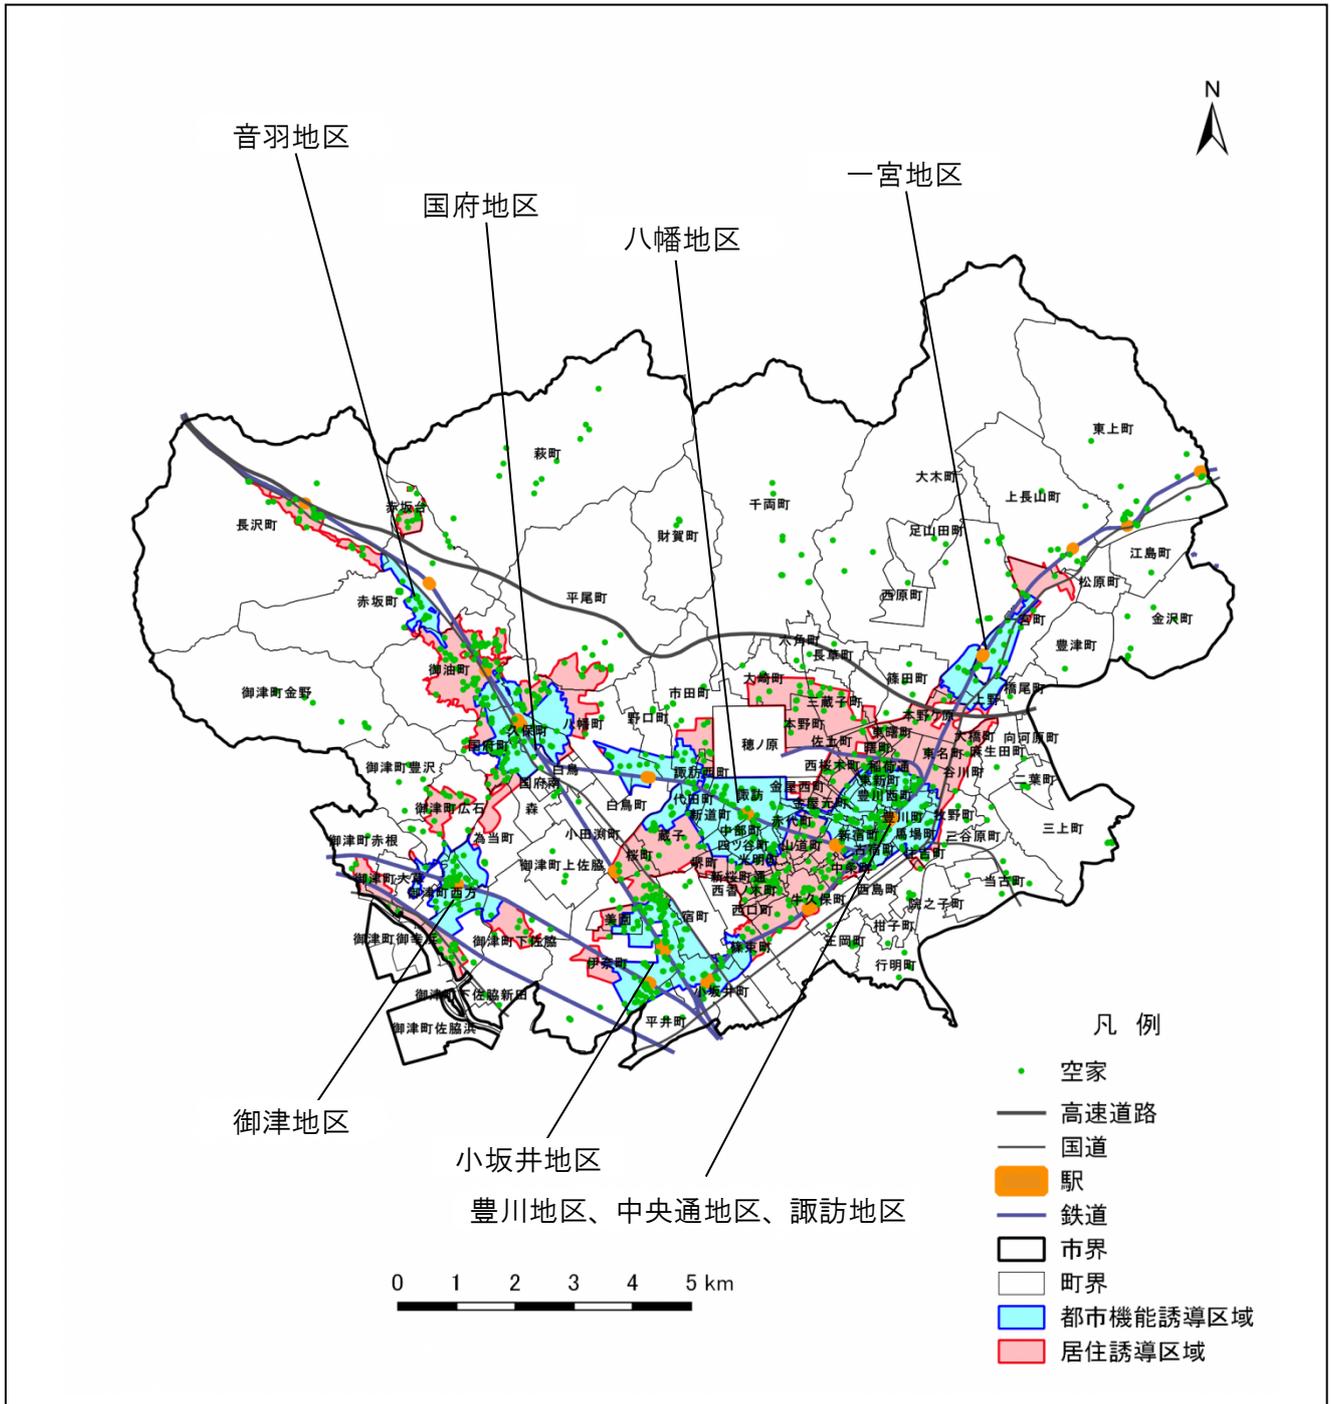
図 2-16 立地適正化計画における居住誘導区域及び都市機能誘導区域の空家等分布状況

本市の立地適正化計画における都市機能誘導区域内の空家等の分布の傾向は、豊川地区、中央通地区、諏訪地区及び小坂井地区に多く分布がみられる結果となっています。
