平成4年度三河国分尼寺跡確認調査の概要

1. 三河国分尼寺とは

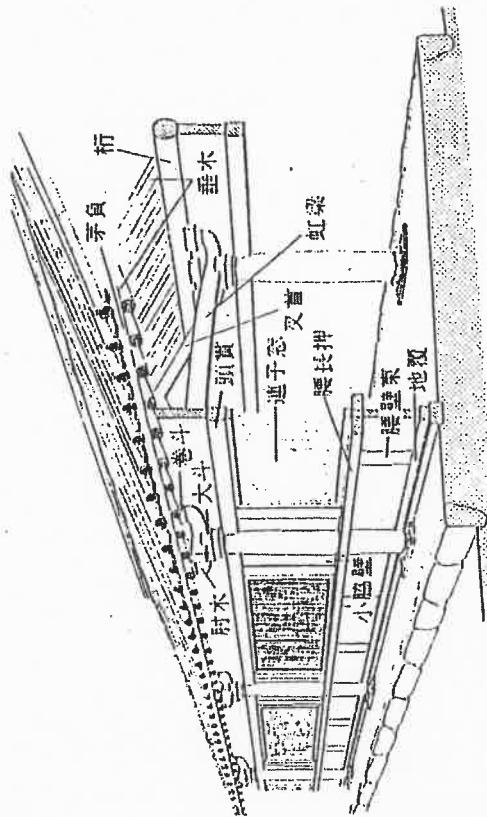
上の復元図は単廊ですが、三河国分尼寺の場合は中央に壁のある複廊です。

国分尼寺の造営された時期（奈良時代中期～平安時代初頭）にさかのぼる遺構としては、調査区東側で長さ16mにわたり西回廊の基壇を確認しています。検出された基壇幅は現状で約7mですが、基壇西側が中世溝（SD6）によって壊されている点や、基壇東側が調査区外であることなどを加味すれば復元基壇幅は約9mと想定され、これは国分寺（僧寺）で確認された回廊幅9.1mとほぼ同規模といえます。

基壇上には2か所礎石が確認されていますが、他の礎石は既に抜き取られており根石・抜き取り痕等も確認できませんでした。なお、この2か所の礎石から柱間寸法を復元すると、桁行3.6m(12尺)、梁行3.0m(10尺)の複廊であることが想定されます。これも国分寺で確認された回廊と同規模であり、これにより僧寺・尼寺ともに同様の設計のもとに造営されたことがうかがえます。

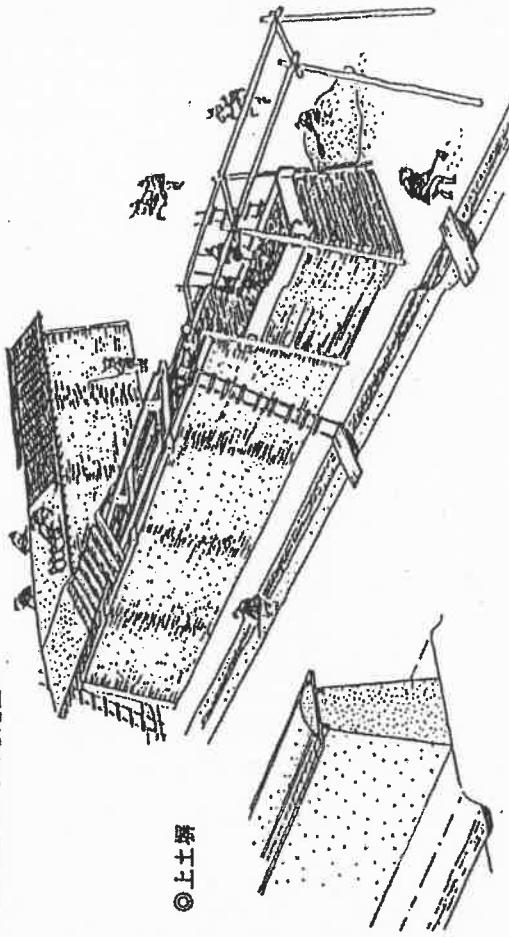
◎築地壇の建設想定図

また、調査区西側では寺壇を画する遺構（築地跡）を確認しています。国分寺や国分尼寺などの古代寺院では、寺の周囲を築地壇が多くみうけられます。右の絵のように土を固めながら積み上げ瓦を葺く例が一般的ですが、上工壇（あがわづか）のような構造をとる場合もあります。ところで、三河国分寺は、過去の調査で少なくとも東面の築地壇では瓦を葺く築地壇であったことが確認されていますが。三河国分尼寺の西面築地の場合は、瓦がほとんど出土していないことから上土壇等の瓦を葺かない構造の壇が想定されます。こうした壇は、後世の削平をうけることが多く壇自体がそのまま残つていることはまれですが、壇のわきに排水溝を設けることが多いことからその位置を推定することが可能になります。
