## 三河国府跡確認調査（第2次調査）の概要

この豊川市白鳥町上郷中・下郷中の台地上では、過去に瓦や土器の出土が知られていましたが、発掘調査が行われたことがなく、その実態は不明でした。そこで豊川市教育委員会では、この地域の宅地化の進行により、将来発掘調査ができなくなることも懸念されることから平成 3 年度から三河国府跡確認調査として、この白鳥遺跡の調査を始めたものです。

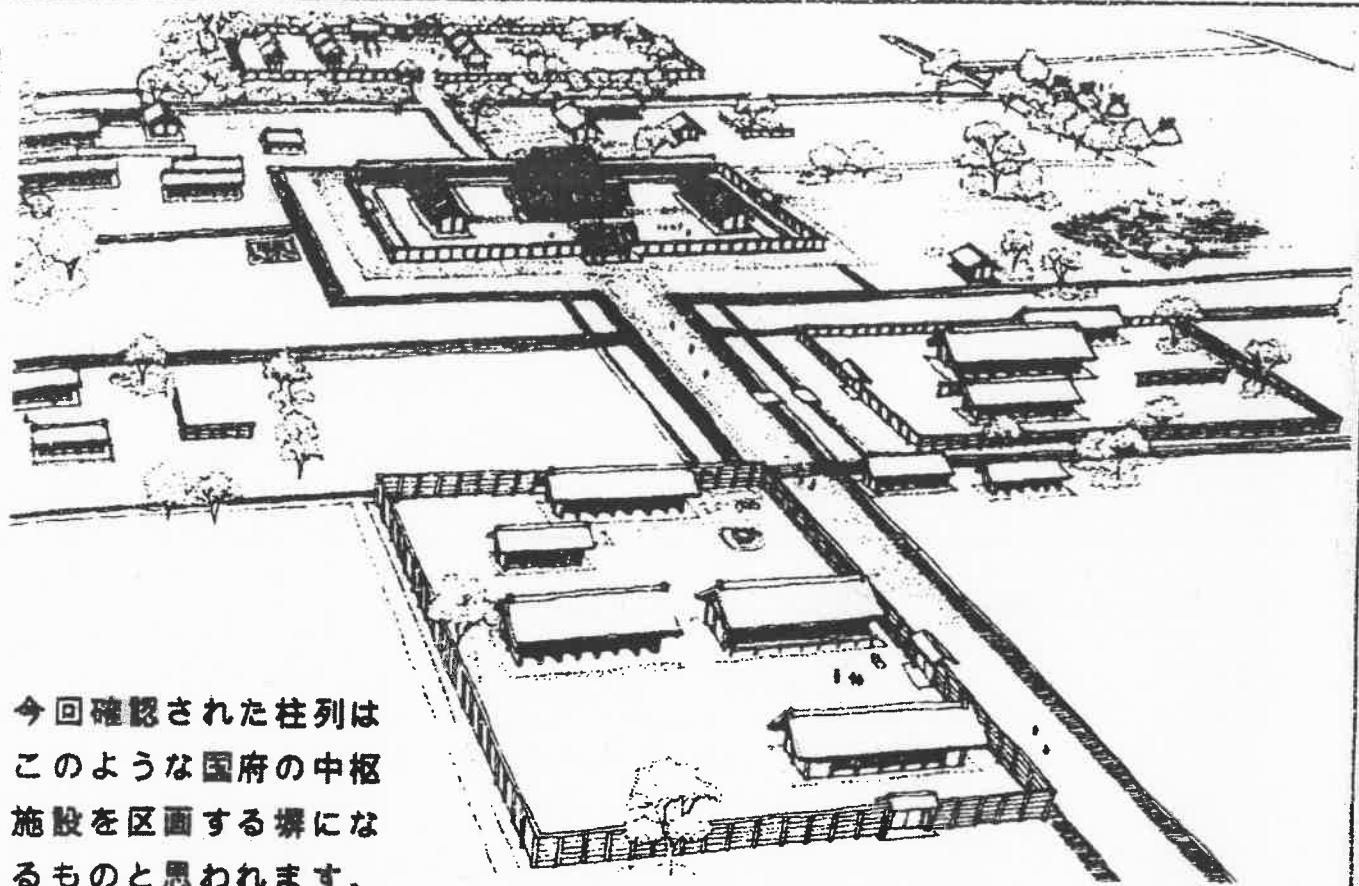
下野國府跡復元図

今回確認された柱列は  
このような国府の中核  
施設を区画する構になるものと思われます。
