令和2年度史跡三河国分寺跡の発掘調査について

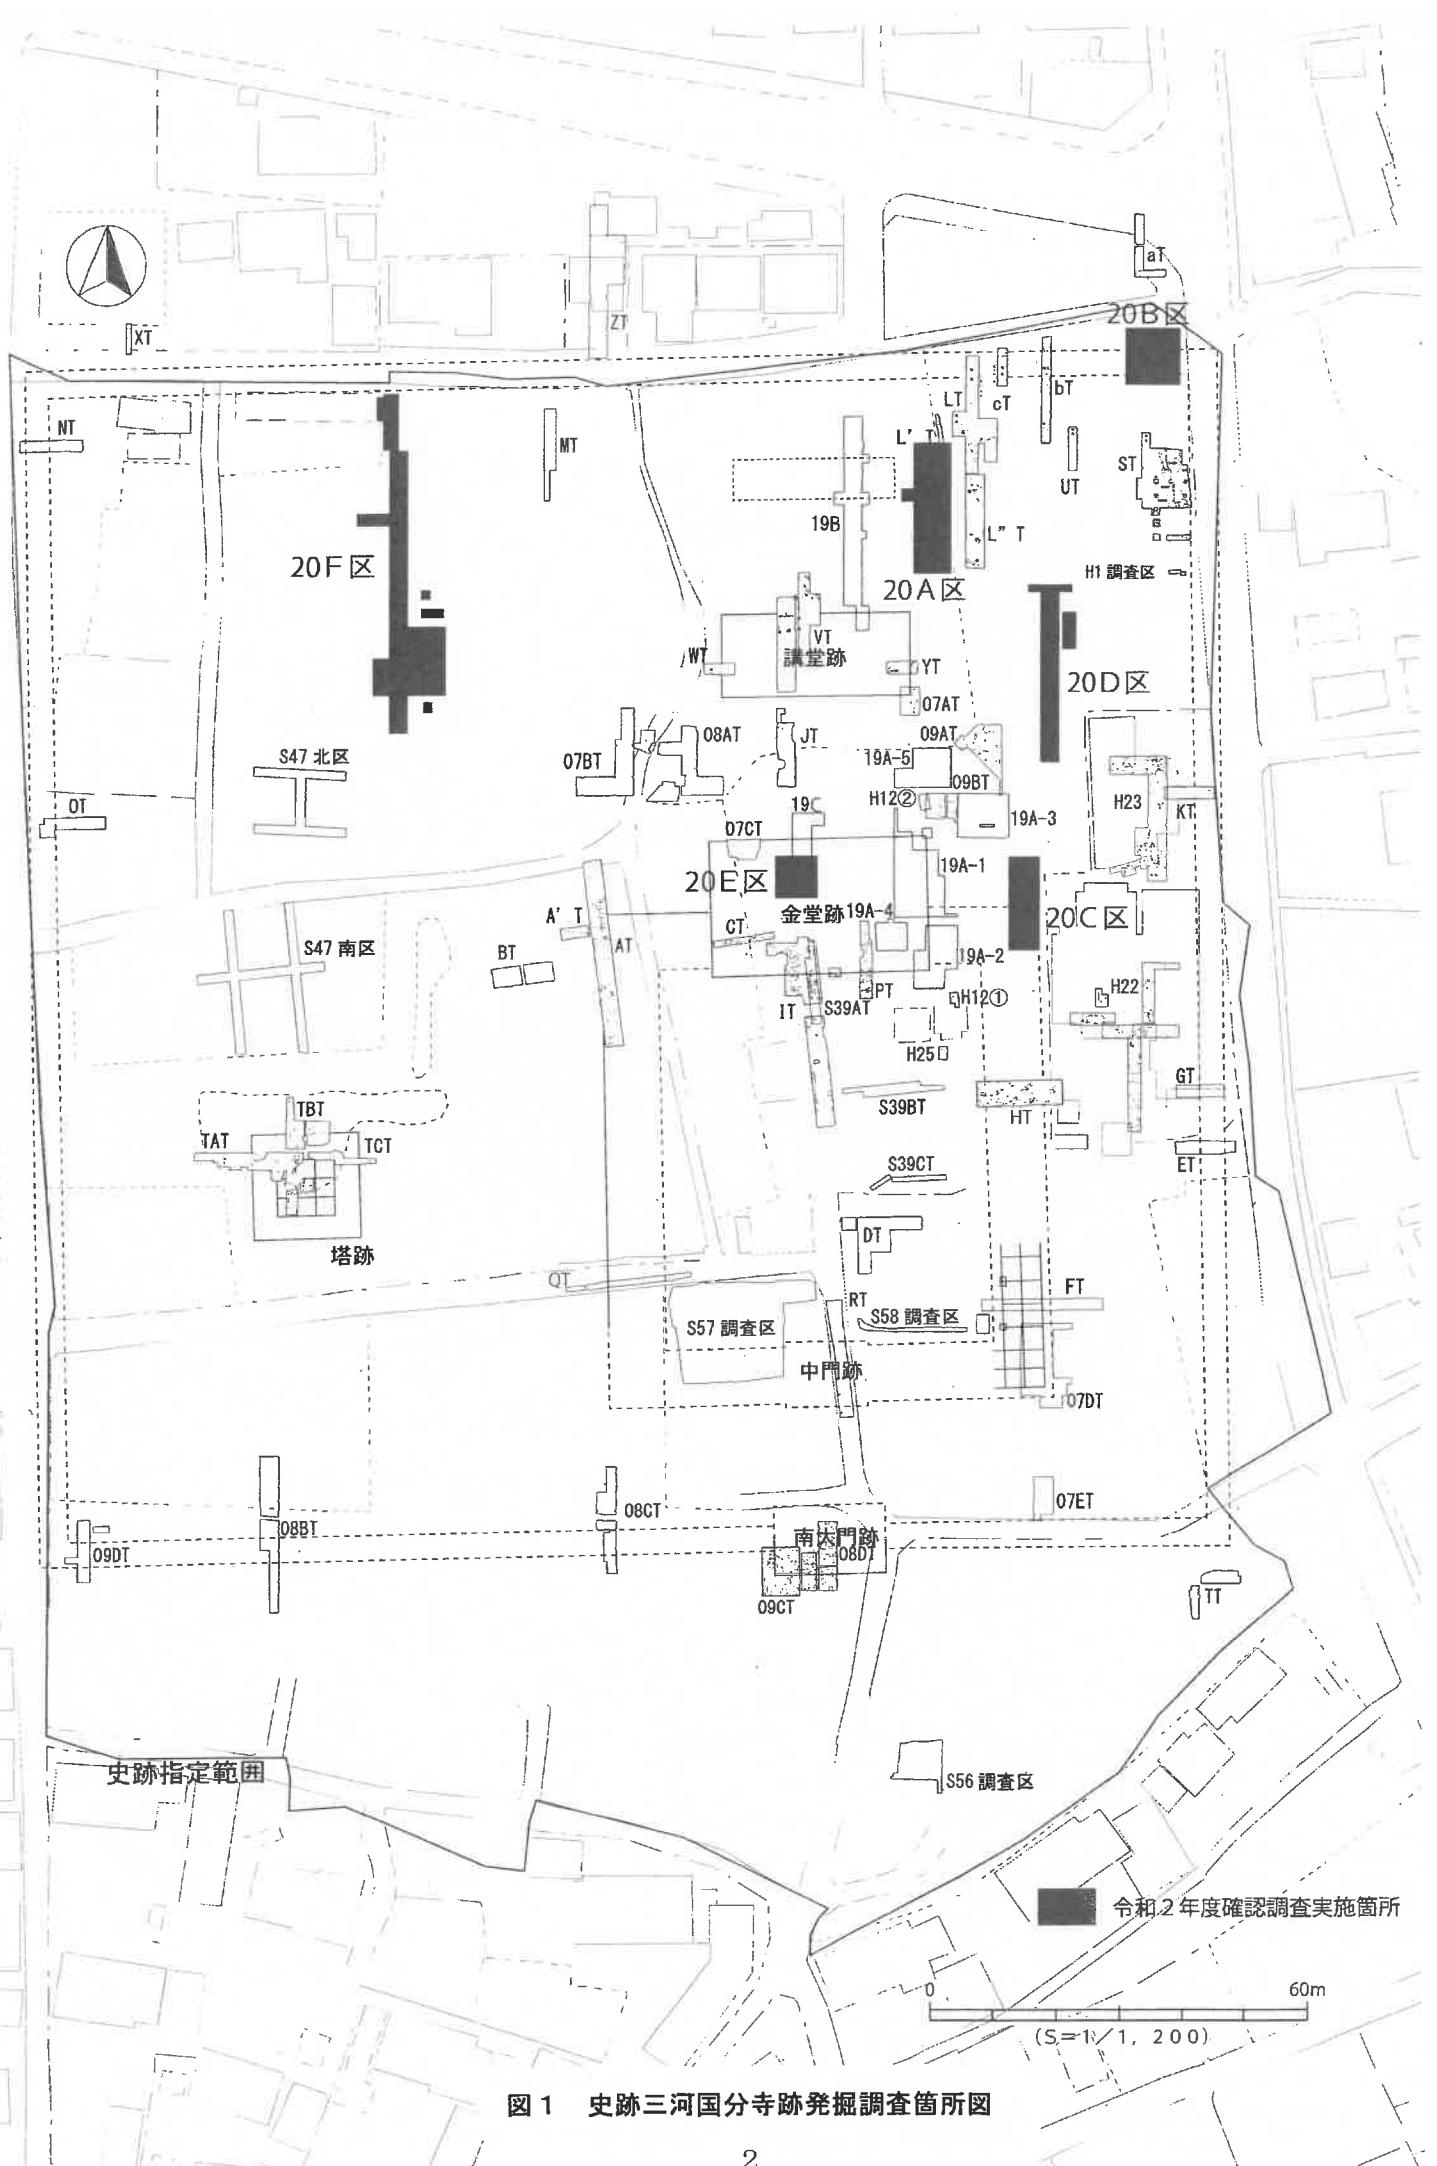
図1 史跡三河国分寺跡発掘調査箇所図

令和2年度の発掘調査は、過去の調査にて課題となつた箇所の確認のほか、塔跡北側に広がる空閑地に調査区を設定しました(図1)。調査は令和2年9月から12月にかけて実施し、次年度以降の調査につながる大きな成果を得るとともに、新たな課題も浮かび上りました。

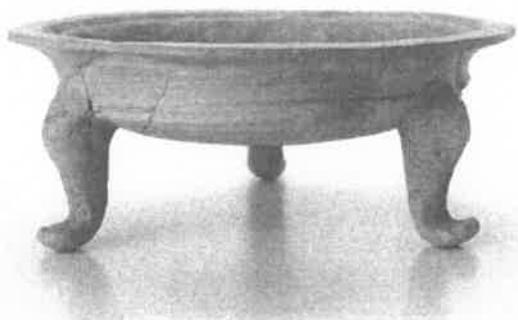
【参考】図2 市道遺跡（豊橋市）出土の須恵器火舍

本調査区では、10世紀中頃の大型の廃棄土坑^{はいきどこう}を検出しており、ここから古瓦や平安時代の土器^{はい}を検出しており、奈良時代に製作された奈良三彩陶器^{ならさんさいとうき}⁽⁷⁾のほか、奈良時代に製作された奈良三彩陶器^{ならさんさいとうき}⁽⁷⁾の火舍^{かしや}⁽⁸⁾の破片が出土しました。奈良三彩陶器^{ならさんさいとうき}の出土は豊川市内では初めてのことでの、今回の調査の中で大きな発見となりました。

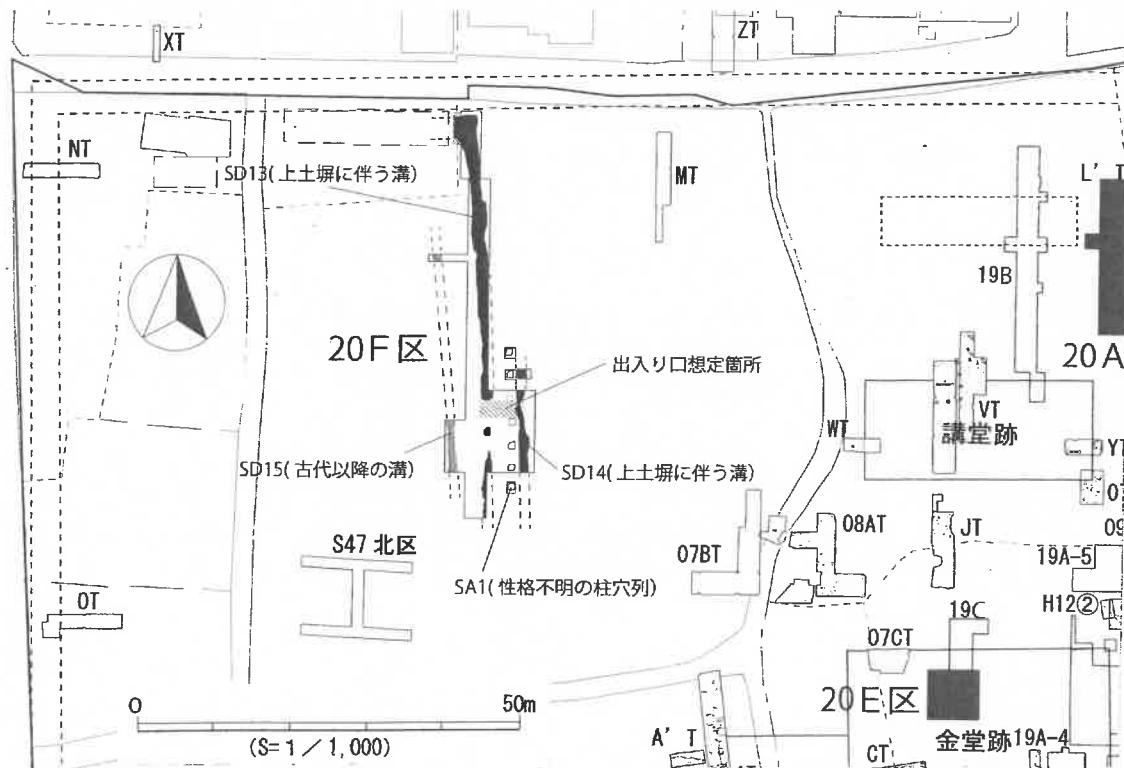
図3 塔跡北側調査区の遺構概略図

分寺でも塔跡北側に広がる空閑地内に何らかの施設が存在する可能性が考えられたため、調査区を設定しました（図3）。調査の結果、調査区内では建物跡は確認できませんでしたが、伽藍地の北西を区画していたとみられる奈良時代の溝を2条検出しました。

この2条の溝はどちらも南北方向に並行に掘られており、出土した遺物の時期にも相違がみられないことから、その性格として上土塙⁽⁹⁾もしくは築地塙を建設する際の土採りの痕跡（塙の建設後には雨落ち溝として機能）で、2条の溝の間には土塙が存在したことが想定されます。なお、この2条の溝は調査区の中間あたりで途切れる箇所や、幅が極端に狭くなっている所があり、ここに門の痕跡は確認できていませんが、東側に存在する講堂跡に通じる出入り口が設けられていた可能性も考えられます。その他、塙との関係は判然としませんが、これらの溝の間において南北に続く大型の柱穴列を検出しています。次年度以降の調査では、この2条の溝の南限を追求するとともに、塙で囲われていたとみられるこの空間内における建物遺構の確認を行っていく予定です。

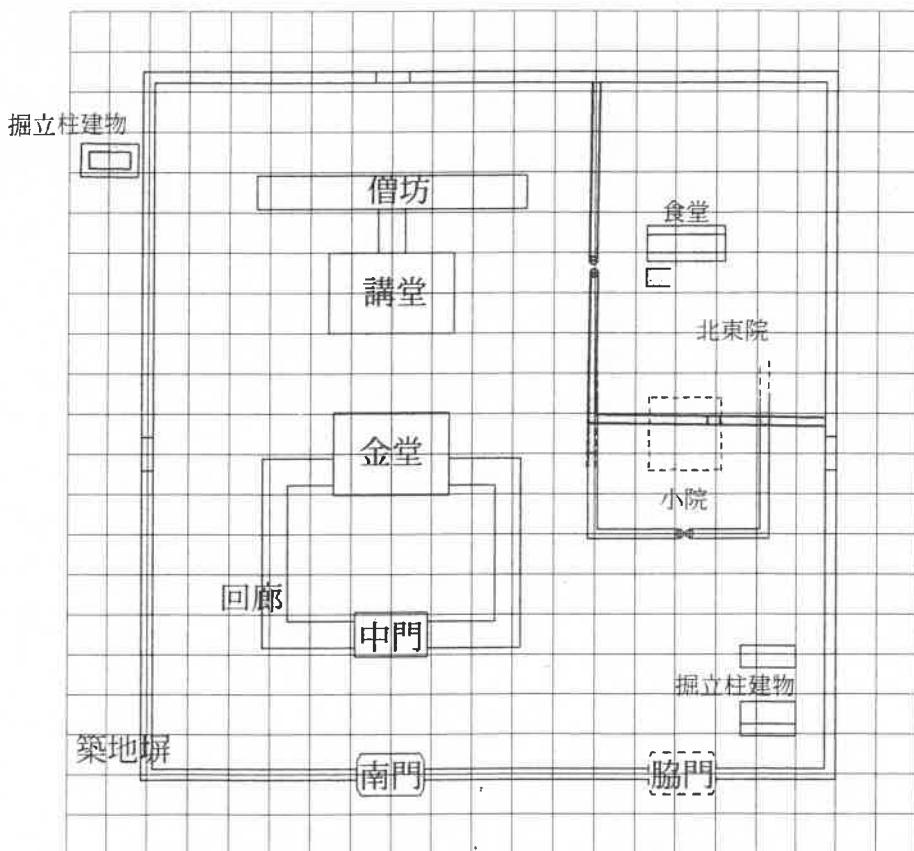
図4 伊勢国分寺跡伽藍配置図(縮尺 2,000 分の 1)

国分寺伽藍地内部における区画施設の調査事例は、鈴鹿市に所在する伊勢国分寺跡での確認がこれまでに唯一といえるもので（図4）、今年度の調査で塔跡北側にて検出した成果はこれに次ぐ貴重な発見と位置付けられます。次年度以降、伊勢国分寺跡の調査例を参考にこの区画内における建物遺構等を追求していきたいと思います。
