発掘だより No. 28

三河国府跡第8次調査現地説明会資料

政庁の可能性の考えられる建物群を確認!

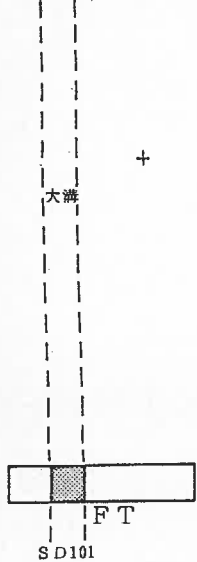
遺構全体図
