## I. 麻生田大橋遺跡に弥生時代の墓現われる

## II. 馬見塚第6号墳調査概要

### Ⅲ. 三河国分寺跡発掘調査近づく

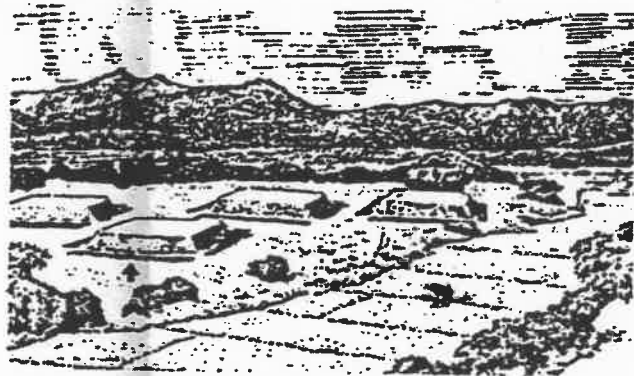
方形周溝墓のようす（空中写真）

（斜線は方形周溝墓の溝を示す。）

麻生田大橋遺跡は、縄文時代晩期の後半（今から2千数百年前）に栄えた村の跡であり、今まで弥生時代の遺構・遺物はあまり発見されていませんでした。それが今回、方形周溝墓という弥生時代に特徴的な墓が発見されたことにより、この遺跡が、弥生時代にも村として栄えたことがわかりました。

第2号方形周溝墓からは、胴の一部を打ち欠いて捨てられた壺形土器が出土しています。この土器から、第2号方形周溝墓は弥生時代中期後半に造られたものと考えられます。

※ 方形周溝墓とは、四方を溝で区画し、その内部に埋葬を行った墓のことです。作った当時は、盛り上げた溝の土を穴側に盛ったりしてマウンドがあったようで、そこに木棺等に入れた遺体を埋めました。しかし、今回の調査では、遺体を埋めた主体部は確認されていません。

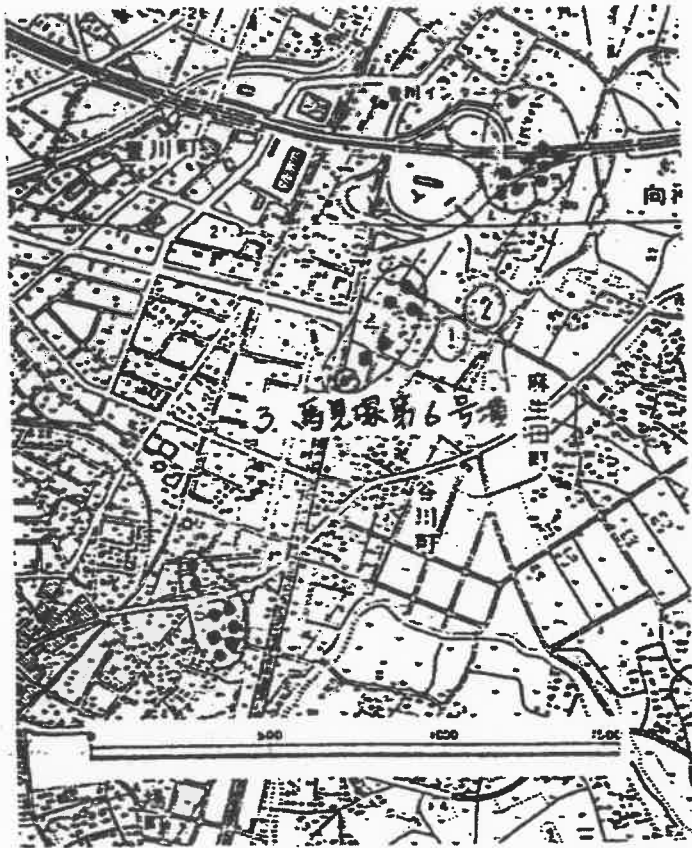
麻生田大橋遺跡の西側の台地上は古墳の密集地帯であり北から上野古墳群、馬見塚古墳群、円福原古墳群といった3つの古墳群が存在します。戦後の開発によりその多くが破壊され、現在わずかに3基が残るのみですが、その一つである馬見塚第6号墳の発掘調査を6月下旬～7月上旬にかけて行いました。
