公園周辺の戦争遺跡

名古屋大学豊川キャンパス内には、火工部の火薬製造施設や空襲の痕跡などがいくつか残っています。

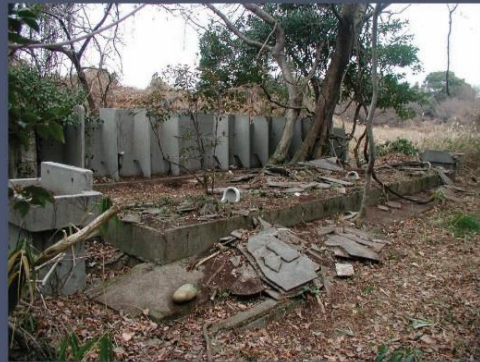
便所

当時としては珍しい水洗トイレです。近くに500ポンド爆弾が着弾しており、その爆風等で建物の木造部分が失われた状態で残っています。

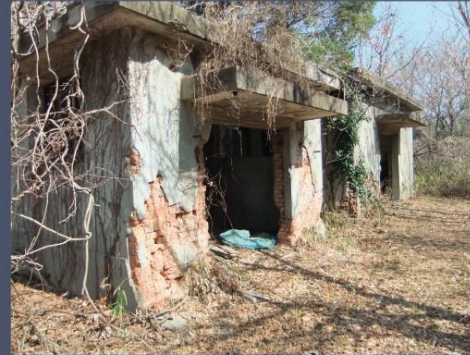
原料置場

煉瓦造の外壁に、鉄筋コンクリート造の屋根をかけた構造の建物です。煉瓦造の外壁にセメントを上塗りして仕上げていますが、空襲の被害で上塗りした外壁のセメントがはがれ、煉瓦がむき出しとなっています。

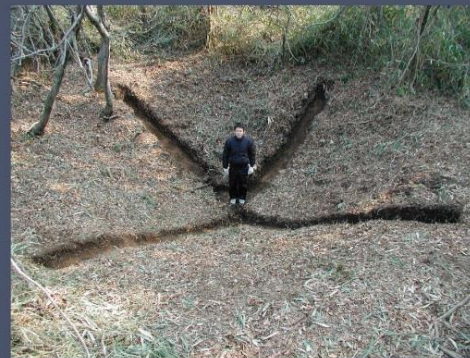
500ポンド爆弾の着弾穴

直径約8m、深さ約2mあります。
