# 令和5年6月大雨災害 検証報告書

豊川市  
令和6年1月

## 1 はじめに

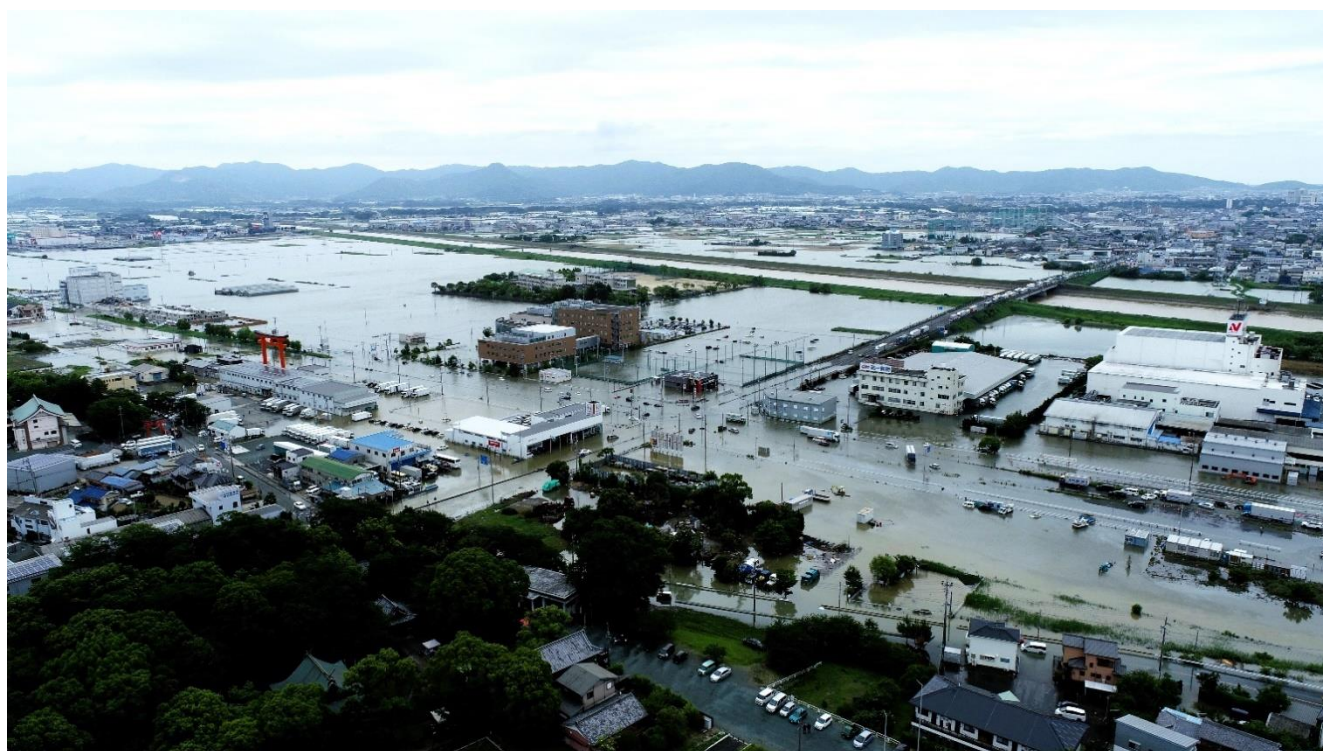
【浸水】小坂井町宮下交差点付近 6月3日9時00分 防災ドローン航空隊撮影

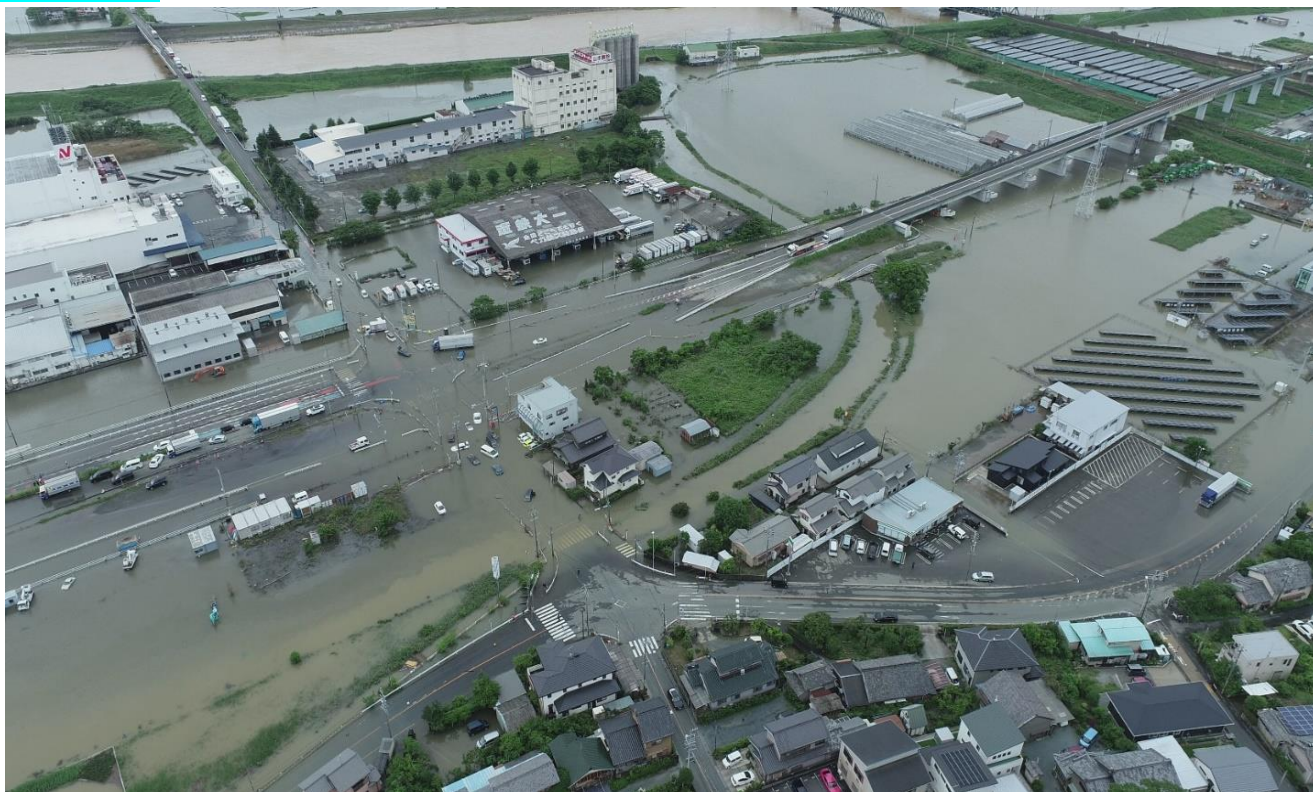
【浸水①】

小坂井町才ノ木南交差点 6月3日9時30分 防災ドローン航空隊撮影

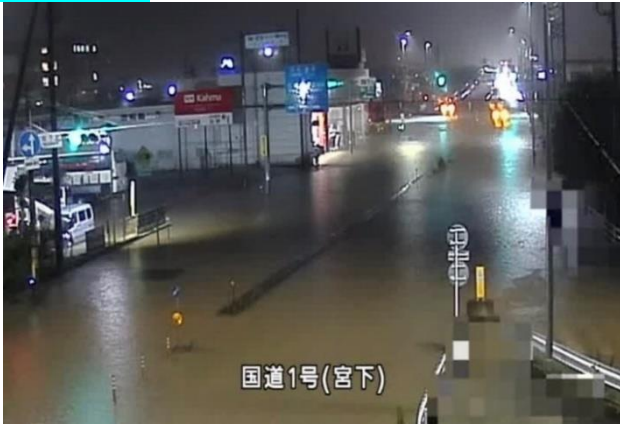
国道1号(宮下)

小坂井町宮下交差点 (CC ネットより)

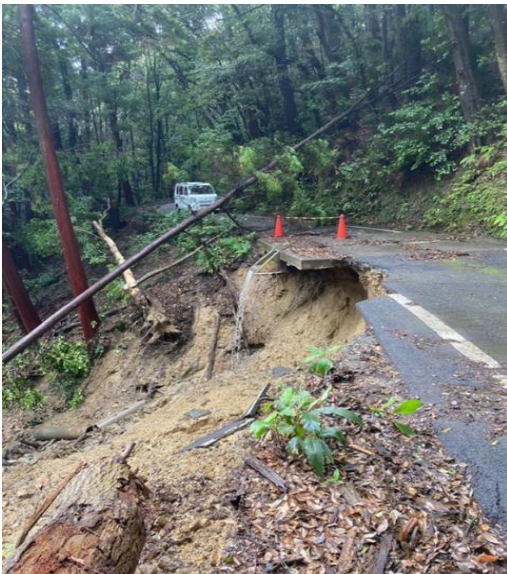
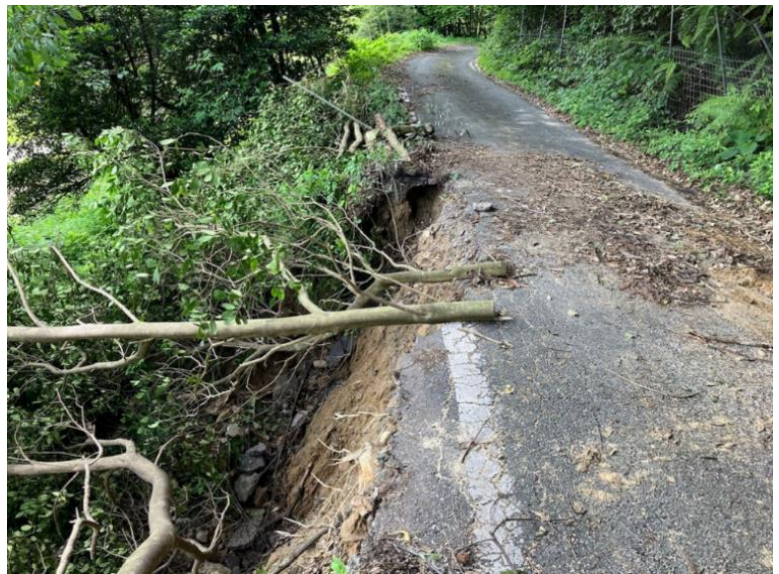
財賀町（林道被害・財賀線）

長沢町（林道被害・上谷下線）

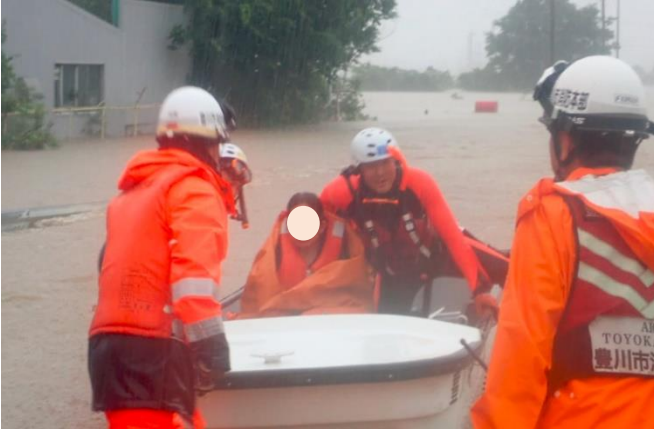
三上町地内（自動車からの救出）  
6月2日 18時00分

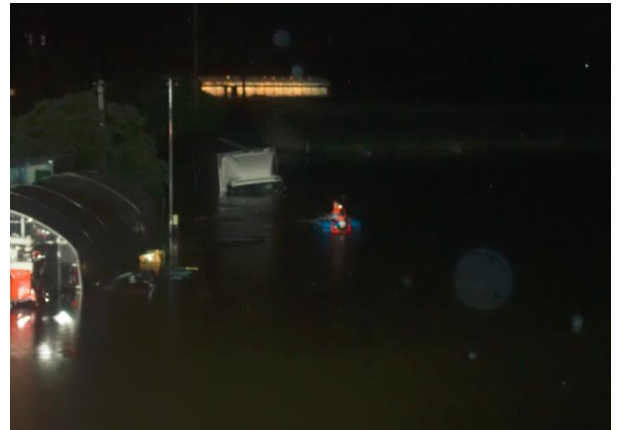
柑子町地内（自動車からの救出）  
6月2日 22時00分

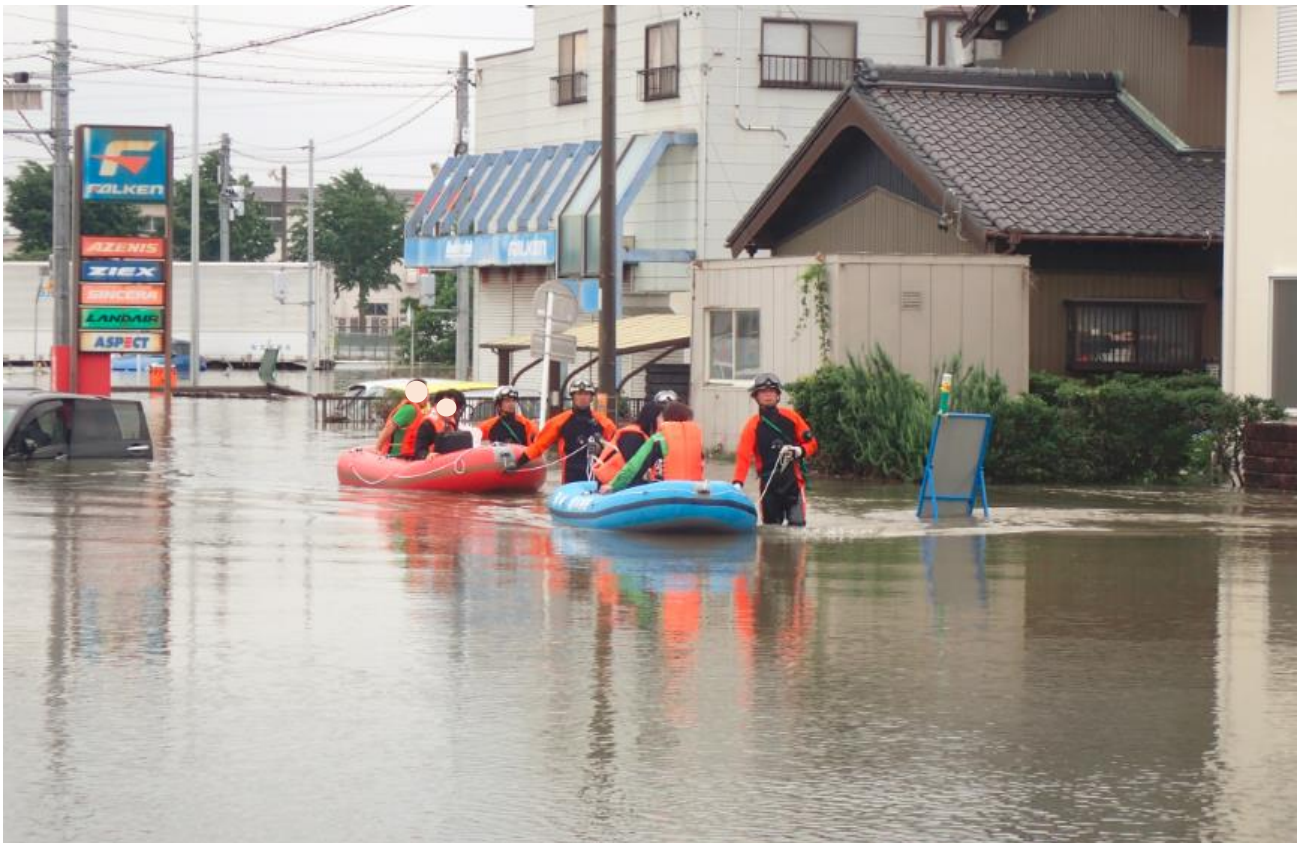
小坂井町地内（建物からの救出）6月3日6時00分
