# 豊川市避難所運営マニュアル

～地震・風水害など大規模災害時の対応～

## 【 資 料 編 】

## 大規模地震発生直後における施設管理者等による建物の緊急点検に係る指針

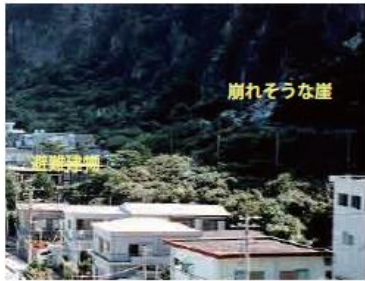
| (2) 隣接建築物・周辺地盤等及び構造躯体 | | | |
|---|---|---|---|
| | ② 避難建物の方向へ崩れそうな崖地や山林がある。 | | |

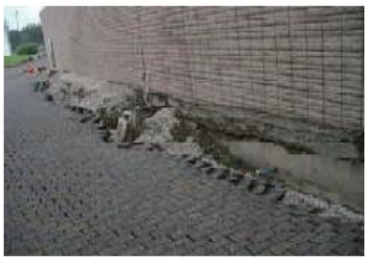
| (2) 隣接建築物・周辺地盤等及び構造躯体 | | | |
|---|---|---|---|
| | ③ 周辺地盤が大きく陥没、又は隆起している。<br>(約20cm以上の段差がある) | | |

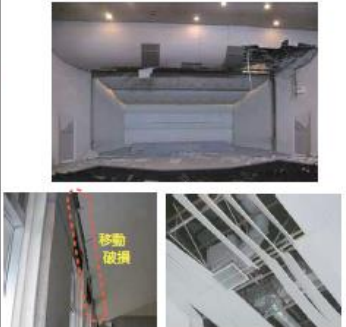
| (4) 落下物の調査 | | | | |
|---|---|---|---|---|
| 天井 | ⑥ 天井面に歪みや隙間、破損等が見られる。<br>又は、壁際と天井の隙間(余裕)や接合部が、平常時と比べて移動・破損している。<br><br>※ホール吹抜け等、高い天井から先に調査し、各室の天井を調査する。 | | | ○がある部屋は、危険なため使用不可 |

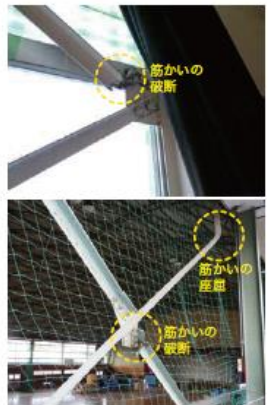
| | 調査項目 | 被害例 | はい：○<br>いいえ：× | ○の場合の対応<br>応急対応等 |
|---|---|---|---|---|
| | ② 柱と柱の間の筋かい※が被害最大階全体の20%以上切れている。<br><br>破断本数      ④ ____本<br>全体筋かい本数    ⑤ ____本<br>破断率    ④×⑤×100 ____%<br><br>※柱と柱の間に斜めに入れて建築物や足場の構造を補強する部材。 | | | 危険なため<br>建物の使用不可 |

（注3）筋かいとは、柱と柱の間に斜めに入れて建築物や足場の構造を補強する部材。
