# 豊川市避難所運営マニュアル

～地震・風水害など大規模災害時の対応～

【 資 料 編 】

## 大規模地震発生直後における施設管理者等による建物の緊急点検に係る指針

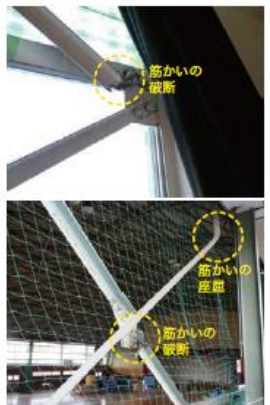
調査項目	被害例	はい：○ いいえ：×	○の場合の対処 応急対応等
① 柱や柱を固定する構造上重要な部材が変形、又は破断している。	 		危険なため 建物の使用不可
② 柱と柱の間の筋かい※が被害最大階全体の20%以上切れている。  破断本数      ④ _____本 全体筋かい本数    ⑤ _____本 破断率    ④×⑤×100 _____%  ※柱と柱の間に斜めに入れて建築物や足場の構造を補強する部材。

(注3) 筋かいとは、柱と柱の間に斜めに入れて建築物や足場の構造を補強する部材。
