## 道路 ④～⑦

## 道路 ⑧～⑩

## ■タウンウォッチング以外の経路・施設＜現地調査からの追加＞

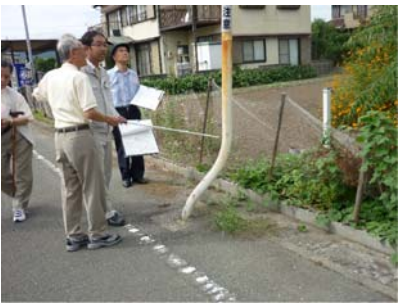
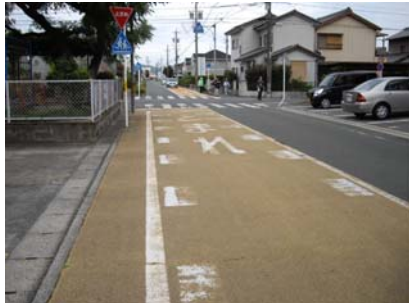
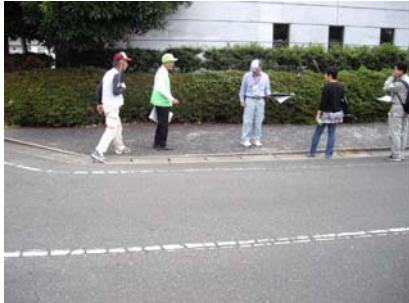
経路：④鐘鋳場弥五郎2号線

| | | |
|---|---|---|
| <p>《路肩の標識》</p> | <p>《歩道未設置区間》</p> | <p>《武道館前の段差》</p> |
| （幅員） | <ul style="list-style-type: none"> <li>・路面に凹凸があり、歩道がなくなる。車道をせまくして歩道を確保し、舗装をやり直す。</li> <li>・保育園から武道館までは歩道がなくなる。ここは車の交通量が多くないので車道を縮小して歩道を設置してはどうか。</li> </ul> | |
| （歩車分離） | <ul style="list-style-type: none"> <li>・交差点で右左折する場合、車は歩道上まで乗り上げる。</li> <li>・歩行者優先道路にしてはどうか。</li> </ul> | |
| （段差） | <ul style="list-style-type: none"> <li>・道路からの乗り入れ部に段差がある。</li> <li>・交番近くの歩道が車道との段差がある。</li> <li>・鐘鋳場弥五郎2号線北側道路側溝の蓋と道路との段差。</li> </ul> | |
| （その他） | <ul style="list-style-type: none"> <li>・飛び出している植樹は伐採する。</li> <li>・歩道に着色するか、または盛り上げる。</li> <li>・保育園前の交差点はカラー表示してほしい。</li> <li>・保育園のセンダンの樹の枝葉の繁りで、標識が隠れている。</li> </ul> | |

- ・弥五郎第1公園から武道館までは歩道が設置されていない。
- ・弥五郎第1公園から東はフラット形式の歩道設置されているが、有効幅員は1.5m未満である。

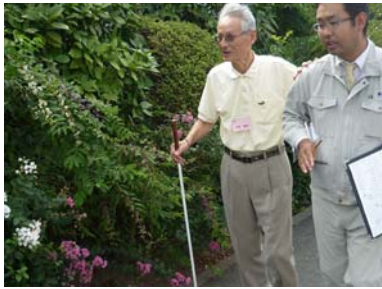
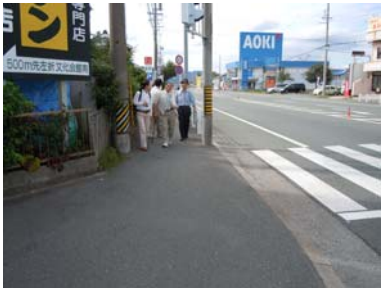
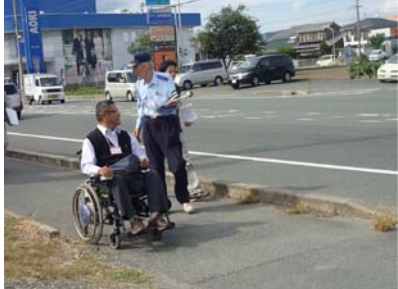
経路：⑤姫街道線

| | | |
|---|---|---|
| <p>《歩道脇の生垣》</p> | <p>《交差点付近》</p> | <p>《歩道の様子》</p> |
| (幅員) | <ul style="list-style-type: none"> <li>・姫街道線南側歩道。はみだした生垣。歩道がせまくなり、危ない3箇所。</li> <li>・歩道敷がせまいので、歩道を少し広げること。</li> </ul> | |
| (障害物) | <ul style="list-style-type: none"> <li>・姫街道線南。お店の看板が歩道へ少し出ている。</li> <li>・標識は車道等道の中心に移す。</li> </ul> | |
| (信号) | <ul style="list-style-type: none"> <li>・信号の整備。大きい交差点は音声をつける。</li> </ul> | |

- ・歩道の一部に横断歩道や交差点部に視覚障害者誘導用表示が敷設されていない箇所がある。

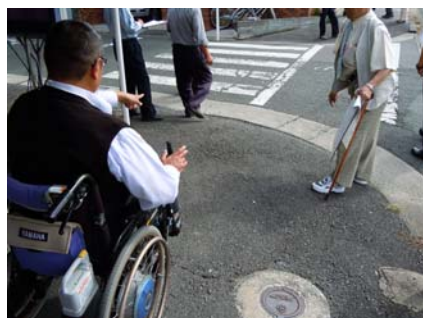
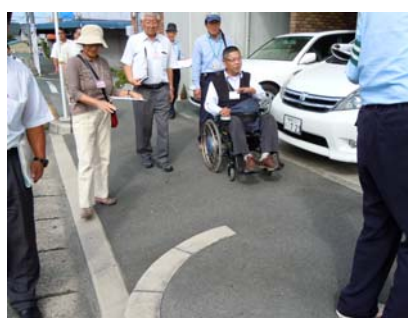
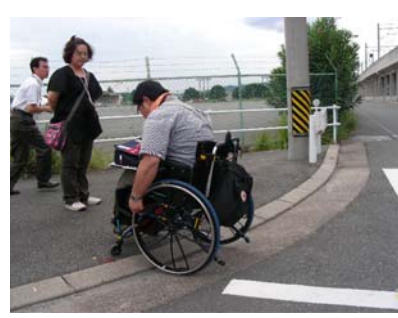
経路：⑥篠東野口線

《急こう配の交差点》

《乗入部》

《交差点部の段差》

| 項目 | 指摘事項（問題点・要望等） |
|---|---|
| （幅員） | <ul style="list-style-type: none"> <li>・歩道幅が芝のためせまくなっている。植え込みをせまくして歩道を広げる。</li> <li>・溝があり、すれ違いが難しい。</li> </ul> |
| | <ul style="list-style-type: none"> <li>・急こう配となっている。</li> <li>・歩道が上り下りで、電動車いすは通過が困難であった。</li> <li>・歩道に駐車スロープ（乗入部）が多い。</li> <li>・篠東野口線全体に、歩道の段差があり。ひび割れによる凹凸もある。</li> <li>・篠東野口線東側に段差あり。信号付近で登れない段差あり。</li> <li>・お店への乗り入れ部に大きな穴があいている。</li> <li>・交差点部を路面カラー塗りとする。</li> <li>・自転車道路を設けてほしい。</li> <li>・八幡駅東。篠東野口線との信号に音声案内が必要である。</li> <li>・交通量が多いところは、信号の間隔が短く、横断歩道を渡っている最中に赤信号に変わって危険である。</li> <li>・八幡駅の信号が短く渡りきれない。長くしてほしい。</li> <li>・信号のところに点字ブロックとエスコートゾーン（交差点）表示ブロックの設置を。</li> <li>・駅から病院までの触地図案内を駅に設置。</li> </ul> |

- ・八幡駅から姫街道線間の交差部で、縦断こう配が15%を超える箇所、横断こう配が2%を超える箇所がある。
- ・割塚交差点から南方向の蔵子五丁目までは、有効幅員1.5m以下の箇所がある。

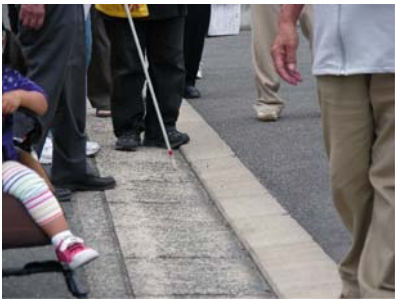
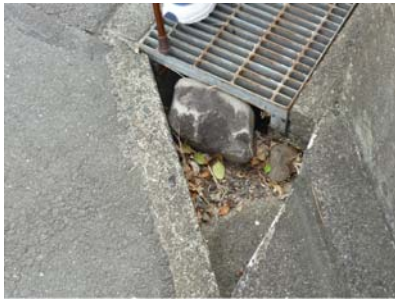
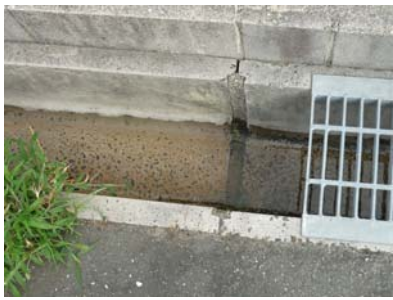
経路：⑦伊奈鳥川線

| 《側溝の様子》 | 《歩道付近の溝》 | 《開いている側溝》 |
| （幅員） | <ul style="list-style-type: none"><li>・伊奈鳥川線東の植樹がせん定されていない。歩道がせまいため、少し広げる。</li><li>・歩道の幅員がせまい。自転車通行が不便である。原因となっている植樹を取り除いてほしい。</li><li>・自転車道路を設けたい。</li></ul> | |
| （段差） | <ul style="list-style-type: none"><li>・歩道に段差がある。</li><li>・伊奈鳥川線西には2ヶ所の段差がある。</li></ul> | |
| （交差点） | <ul style="list-style-type: none"><li>・路面カラー舗装が薄れて、「止まれ」の文字が見えない。</li><li>・伊奈鳥川線と鐘鋳場弥五郎2号線との交差点路面をカラー表示する。</li></ul> | |
| （側溝） | <ul style="list-style-type: none"><li>・「道路の角地」雨水枿のグレーチングの設置状況が危険であり、改善をする。</li><li>・伊奈鳥川線では、姫街道線との中間点付近に歩道溝蓋に穴があり、車いすでの通過は危険である。</li></ul> | |
| （障害物） | <ul style="list-style-type: none"><li>・伊奈鳥川線西には歩道に雑草がある。</li></ul> | |

| <ul style="list-style-type: none"> <li>・高架下通路北では、有効幅員は1.5m未満の箇所がある。</li> <li>・高架下通路から南は歩道が設置されていない。</li> <li>・兎足の橋から蔵子3丁目交差点方面にかけて、カラー舗装による歩車分離を図っている。</li> </ul> |

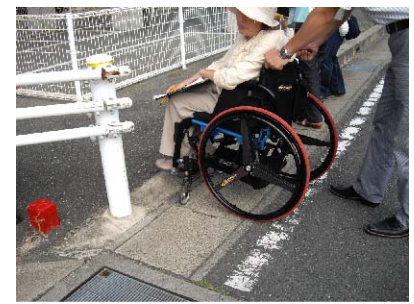
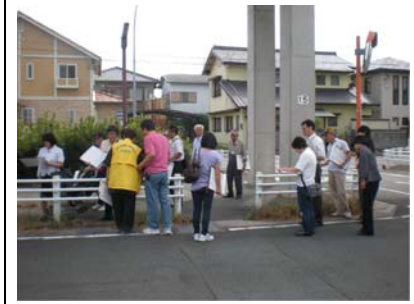
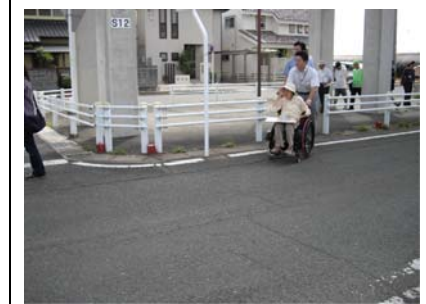
経路：⑧高架下通路

| | | |
|---|---|---|
| 《通路出入口》 | 《通路出入口付近》 | 《通路出入口付近》 |
| (障害物) | <ul style="list-style-type: none"> <li>・ 出入口の横断歩道の真ん中に電柱あり。</li> <li>・ 高架下の植栽不要。</li> </ul> | |
| (側溝) | <ul style="list-style-type: none"> <li>・ グレーチングの目が大きく溝に杖がはまりやすいので、側溝の目が粗いでの細かい目の側溝にしてほしい。</li> </ul> | |
| (舗装) | <ul style="list-style-type: none"> <li>・ 平面なアスファルトにしてほしい。</li> <li>・ 歩くときの目安に点字ブロックの設置を。</li> </ul> | |
| (経路動線) | <ul style="list-style-type: none"> <li>・ 高架下通路から隣の高架下通路へ直に入りたい。</li> <li>・ 高架下歩道沿いのつなぎ部分は取り外す。</li> <li>・ 駅から病院までの誘導ブロックを付ける。</li> </ul> | |
| (照明) | <ul style="list-style-type: none"> <li>・ 夜間照明が暗そう。</li> <li>・ 街灯が均等にあるといいと思う。</li> </ul> | |
| (その他) | <ul style="list-style-type: none"> <li>・ 八幡駅の高架下が殺風景。真夏は直射日光がきつそうなので、植樹等で日陰をつくる。</li> <li>・ 名鉄高架下の緑化を通路として利用する。</li> <li>・ 各種標識の位置が高く、車いす利用者の視界に入らないので、車いすの目線で標識を付けてほしい。</li> <li>・ 屋根幅が不足しているところがあり、雨に濡れる危険がある。</li> </ul> | |

- ・ 伊奈鳥川線等の道路との交差点では、横断歩道が設置されていない。

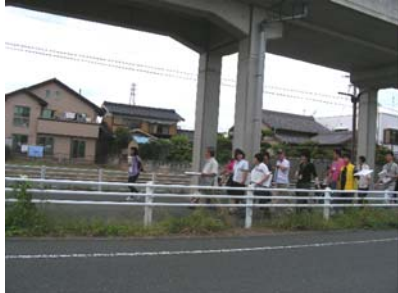
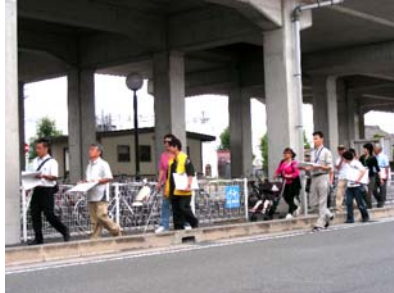
経路：⑨代田八幡線

| | | |
|---|---|--|
| <p>《歩道未設置区間》</p> | <p>《歩道設置区間》</p> | |
| (幅員) | <ul style="list-style-type: none"> <li>歩道上に植樹は不要、歩道の広さによって考える。</li> </ul> | |
| (歩車分離) | <ul style="list-style-type: none"> <li>歩車道の段差が付けられないときは点字ブロックを付ける。</li> <li>歩車道の区別を付ける。</li> </ul> | |
| (舗装) | <ul style="list-style-type: none"> <li>車道と歩道の材質を変える。</li> </ul> | |
| (その他) | <ul style="list-style-type: none"> <li>代田八幡線が抜け道として混雑しそう、八幡駅～病院間の横断歩道は危険となるため、一般車の進入禁止をする。</li> <li>駅から病院の距離について、八幡駅の西寄りからエレベーター、跨線橋を利用して病院バス乗降場付近へ降りられるようにしてほしい。</li> </ul> | |

- ・南側に歩道が設置されていない区間がある。

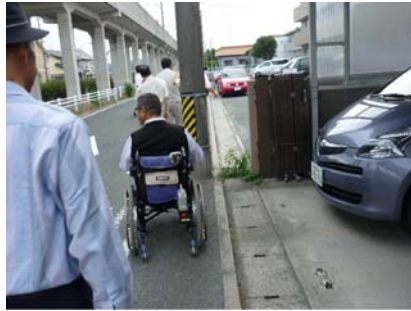
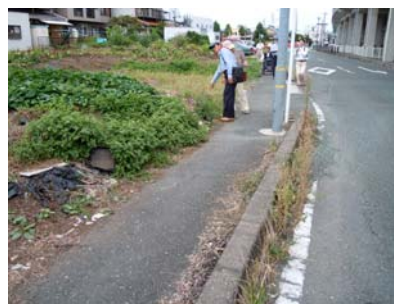
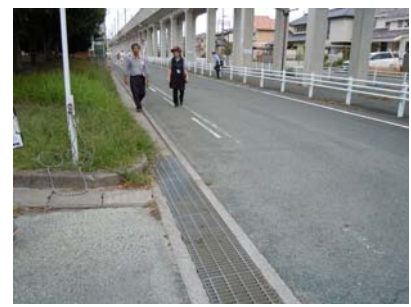
経路：⑩鐘鋳場弥五郎1号線

《電柱の位置》

《畑のせり出した歩道》

《目の大きいグレーチング》

| 指摘点 | 要望したいこと |
|---|---|
| (障害物) | <ul style="list-style-type: none"> <li>・鐘鋳場弥五郎1号線は、歩道部分に電柱がある。</li> <li>・電柱が通行をはばむ。垣根や畑がせり出している。</li> <li>・標識、電柱を車道と歩道の中心に移す。</li> </ul> |
| (その他) | <ul style="list-style-type: none"> <li>・武道館南西角と弥五郎1号南の交差点にカーブミラーが要る。</li> </ul> |

- ・北側に歩道が設置されていない区間がある。
- ・歩道設置されている区間では、有効幅員0.9mの区間がある。
- ・伊奈鳥川線との交差点では、横断歩道が設置されていない。

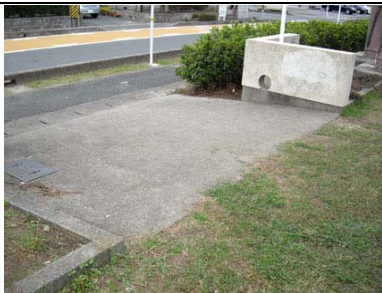
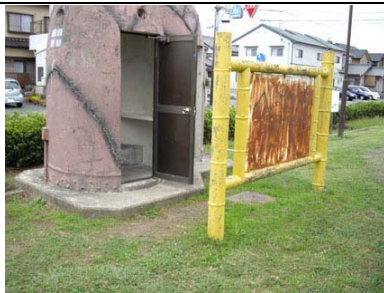
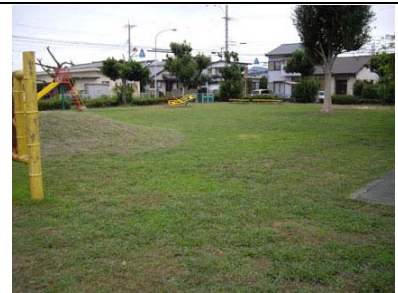
公園：A 弥五郎第 1 公園

＜出入口＞

＜トイレ＞

＜公園全景＞

- ・出入口 2 箇所は 10% のこう配がある。

- ・出入口からトイレ、水飲み場までの通路が確保されていない。

- ・小便器に手すりが設置されていない。
- ・車いす用トイレが設置されていない。

- ・出入口の幅が 60 c m とせまく、約 20 c m 程度の段がある。

- ・車いす利用者が使用できる広さが設けられていない。

| 施設 | 主なバリアフリー上の課題 |
|---|---|
| 公園 | <p>(弥五郎第1公園、弥五郎第2公園、農ヶ上公園)</p> <ul style="list-style-type: none"> <li>・出入口の水平区間確保</li> <li>・車いす使用者用トイレの設置</li> <li>・水飲み場の改善</li> </ul> |

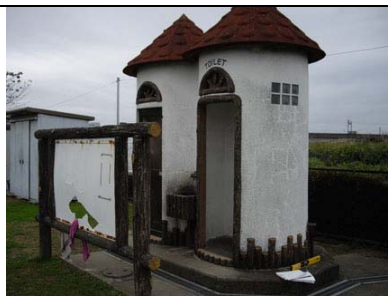
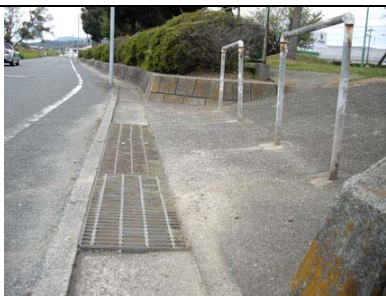
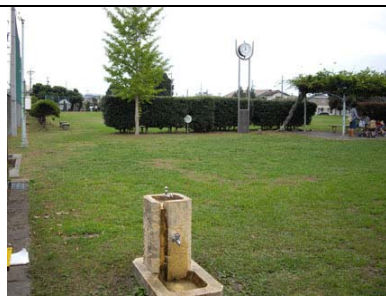
公園：B 弥五郎第2公園

《トイレ》

《出入口》

《公園全景》

- ・ 入口3箇所のうち、2箇所は10%を超える急こう配であり、もう1箇所は階段であるがスロープが設置されていない。
- ・ 南側の出入口には目の大きいグレーチングがある。

- ・ 出入口からトイレ、水飲み場までの通路が確保されていない。

- ・ 小便器に手すりが設置されていない。
- ・ 車いす用トイレが設置されていない。

- ・ 出入口の幅が60cmとせまく、約20cm程度の段がある。

- ・ 車いすが使用できる広さが設けられていない。

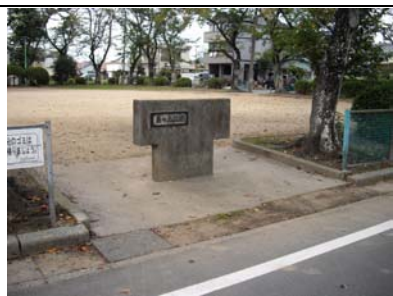
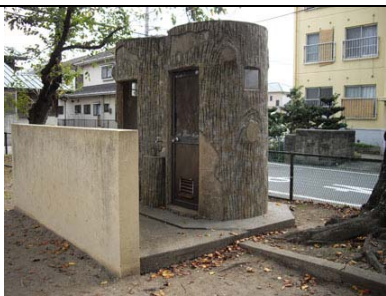
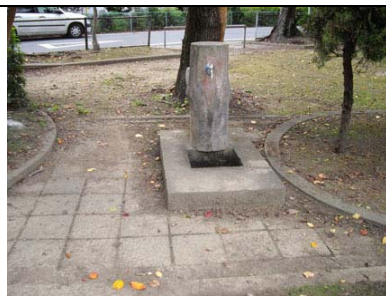
公園：C 農ヶ上公園

《出入口》

《トイレ》

《水飲み場》

- ・車いす利用者が通過できる幅の出入口が確保されている。

- ・出入口からトイレ、水飲み場までの通路が確保されていない。

- ・小便器に手すりが設置されていない。
- ・車いす用トイレが設置されていない。

- ・出入口の幅が 60 c m とせまく、約 20 c m 程度の段がある。

- ・車いすが使用できる広さが設けられていない。

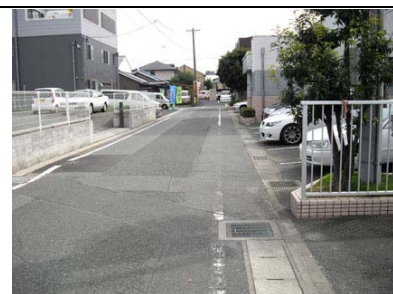
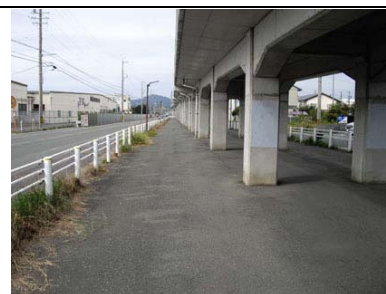
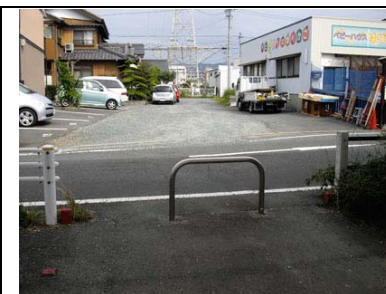
経路：D 道下鐘鋳場 3 号線、野口道下 1 号線、野口道下 2 号線

《老人福祉施設前の道路》

《高架下通路》

《高架下通路の出入口》

- ・八幡駅東の高架下通路では有効幅員 2m 以上が確保されている。
- ・高架下通路と道路との交差点では、横断歩道が設置されていない。

- ・高架下通路から隣の高架下通路へは、一旦出て入る動線となっている。

- ・高架下通路の東端から老人福祉施設たんぽぽまでは、歩道が設置されていない。
- ・駅周辺以外は視覚障害者誘導用標示が設置されていない。

| 施設 | 主なバリアフリー上の課題 |
|---|---|
| 道路（市道） | （野口道下 1 号線、野口道下 2 号線）<br>・ 歩道未設置区間の歩道空間確保<br>・ 交差点部の視覚障害者誘導用標示の設置 |

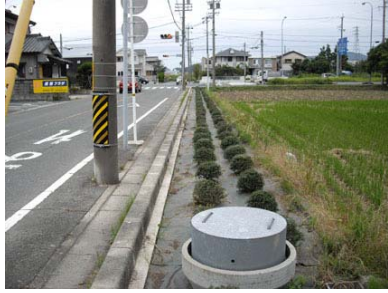
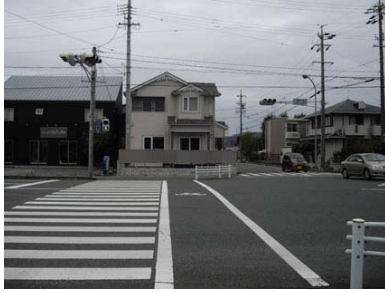
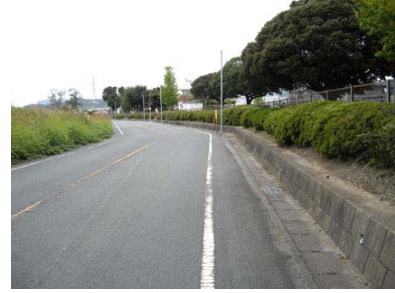
経路：E 野路鐘鋳場線、弥五郎足洗1号線

《植樹帯》

《交差点部》

《弥五郎第2公園》

- ・歩道が設置されていない。
- ・歩道となりうる部分が植樹帯として利用されている。

- ・交差点部に視覚障害者誘導用標示が設置されていない。

| 施設 | 主なバリアフリー上の課題 |
|---|---|
| | （野路鐘鋳場線、弥五郎足洗 1 号線）<br>・ 歩道空間確保<br>・ 交差点部の視覚障害者誘導用標示の設置 |

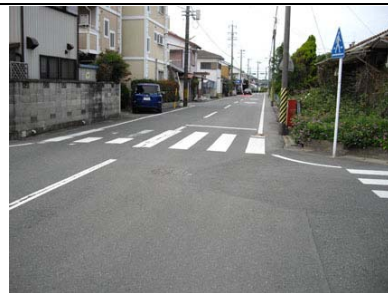
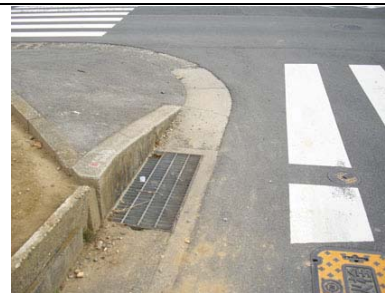
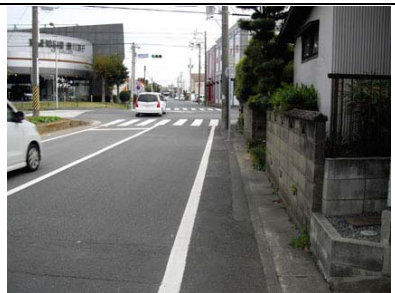
経路：F 蔵子五丁目蔵子三丁目2号線

《農ヶ上公園前の道路》

《蔵子5丁目交差点》

《蔵子5丁目交差点付近》

- ・歩道が設置されていない。

- ・篠束野口線との交差する蔵子5丁目の交差点では、マウントアップ形式との据えつきにより、約7%のこう配となっている。

| 施設 | 主なバリアフリー上の課題 |
|---|---|
| | （蔵子五丁目蔵子三丁目 2 号線）<br>・ 歩道空間確保<br>・ こう配の解消<br>・ 交差点部の視覚障害者誘導用標示の設置 |
