三河国府跡の史跡指定について（新規指定）

国の文化審議会（会長 佐藤 信）は、史跡名勝天然記念物の指定等について、10月20日(金)に文部科学大臣に答申する予定です。そのうち、豊川市では下記の物件が該当しますので、お知らせします。

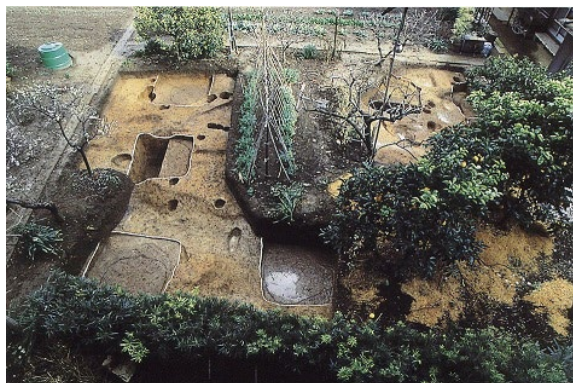
写真1 西脇殿西北隅の調査状況(西より)

三河国府跡は、豊川市西部を南北に流れる西古瀬川と音羽川によって形成された通称白鳥台地の先端付近に立地する古代三河国の国府跡である。国庁⁽¹⁾の正殿⁽²⁾と考えられる石組雨落溝⁽³⁾を伴う四面廂⁽⁴⁾建物、後殿⁽⁵⁾と考えられる東西棟の大型掘立柱建物⁽⁶⁾、南西では西脇殿⁽⁷⁾の可能性のある掘立柱建物、南東では東脇殿と考えられる長舎状⁽⁸⁾（長方形）の建物を確認した。これら国庁の主要建物はコの字形配置をとり、圍繞施設（掘立柱塀）で囲まれる。

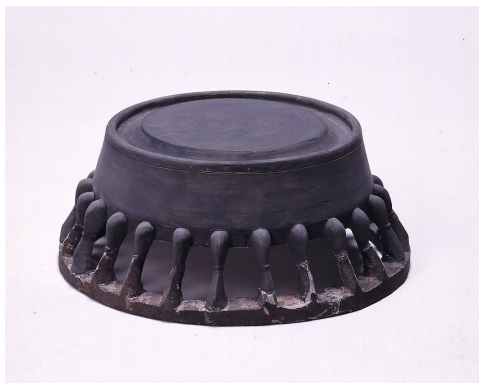
写真2 出土した蹄脚円面硯

主要建物の配置や圍繞施設（掘立柱塀）は、その成立から廃絶までの間に大きな変化は認められないものの、発掘調査成果と出土遺物の検討から、主要建物は9世紀初頭から10世紀中葉までの間に3期の変遷が認められる。出土遺物には蹄脚円面硯⁽⁹⁾や「國厨⁽¹⁰⁾」と墨書された9世紀代の須恵器⁽¹¹⁾、10世紀中葉に廃棄された緑釉陶器⁽¹²⁾製の

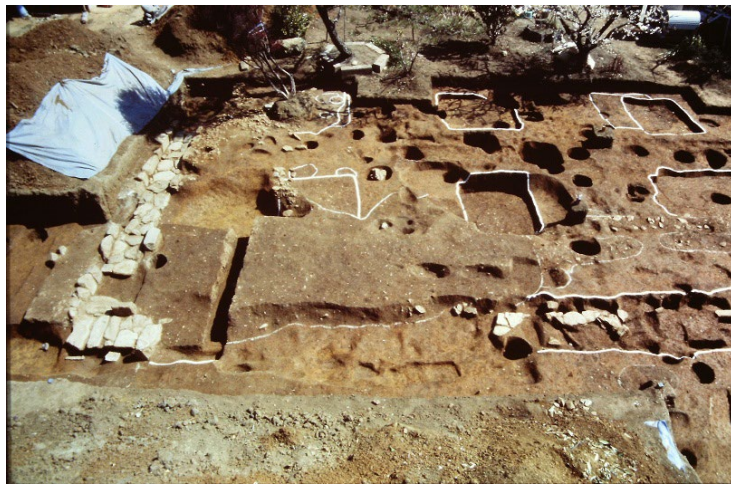
写真4 正殿の調査状況（西より）

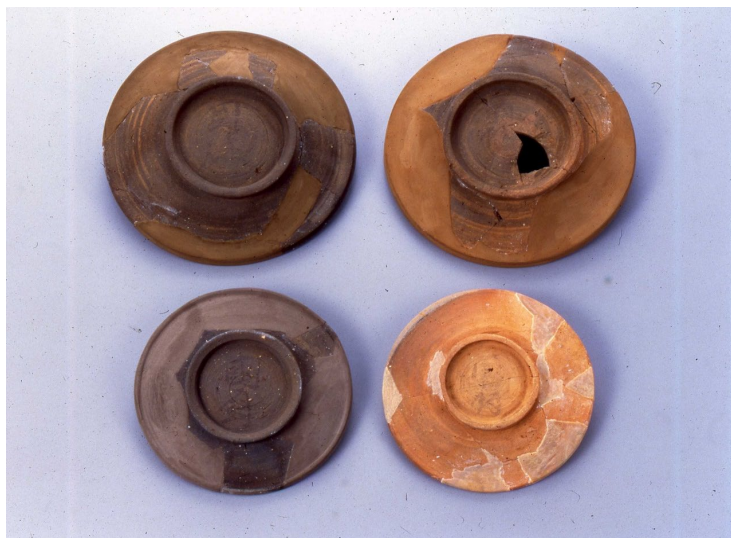
写真5 出土した「國厨」と墨書された須恵器
